SERVICE INFO – LuK 0034

Πληροφορίες σχετικά με τη διάγνωση

μεταλλικών θορύβων που προκύπτουν κατά το σβήσιμο του κινητήρα

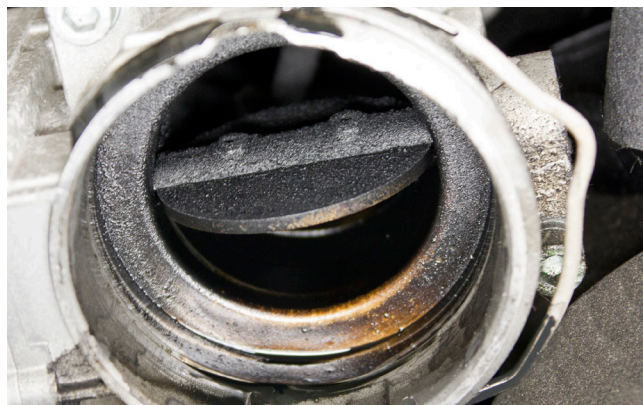
Εικόνα 1: Οποιαδήποτε ακαθαρσία στην πεταλούδα του γκαζιού πρέπει να αφαιρείται

Μια συνηθισμένη αιτία αυτών των θορύβων είναι η πεταλούδα γκαζιού στο κύκλωμα εισαγωγής που δυσλειτουργεί. Αυτή η δυσλειτουργία μπορεί να οδηγήσει σε άνιση πτώση της πίεσης στους κυλίνδρους, η οποία με τη σειρά της, προκαλεί άνιση περιστροφική κίνηση στο στρόφαλο. Σαν αποτέλεσμα, εμφανίζονται κραδασμοί που περνούν στο κιβώτιο ουσιαστικά χωρίς καμία απόσβεση, και για το λόγο αυτό μπορεί να προκληθούν αυτοί οι μεταλλικοί θόρυβοι.

- Κάντε διάγνωση στον υπολογιστή ψεκασμού και σβήστε όλες τις βλάβες
- Κάντε έναν οπτικό έλεγχο και λειτουργικό τεστ της πεταλούδας του γκαζιού (η οποία πρέπει να είναι τελείως κλειστή όταν σβήνει ο κινητήρας)
- Καθαρίστε όλα τα υπολείμματα αιθάλης από τη λειτουργική επιφάνεια της πεταλούδας του γκαζιού

Αν οι μεταλλικοί θόρυβοι συνεχίσουν να υφίστανται κατά το σβήσιμο του κινητήρα ακόμα και μετά τον καθαρισμό της πεταλούδας, η απόφαση για την αντικατάσταση του ΒΔΜ πρέπει να λαμβάνεται μετά από πλήρη διάγνωση.
