SERVIZIO INFORMAZIONE

Note relative alla diagnosi di rumori metallici in fase di spegnimento del motore

Fabbricante: Fiat, Opel, Saab, Suzuki, Vauxhall
Modelli:

N. art. ZMS: 415 0241 10

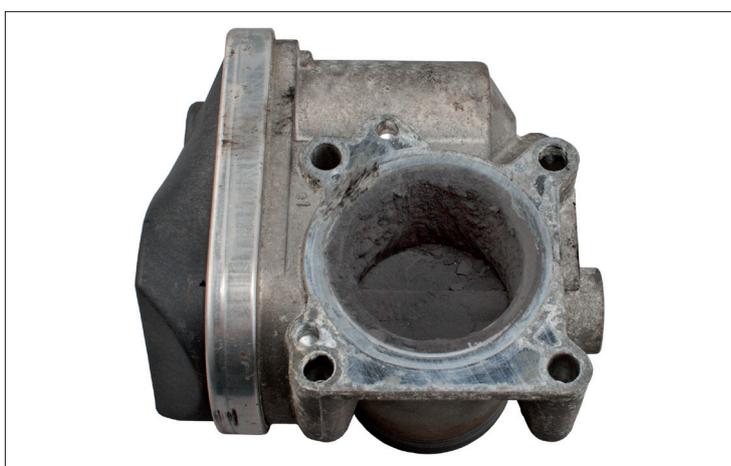
Figura 1: Rimozione delle impurità dall'elemento valvola a farfalla

La causa più comune è riconducibile a un malfunzionamento della valvola a farfalla nella canalina di aspirazione, che produce una pressurizzazione diversa nei cilindri, con una conseguente rotazione non uniforme dell'albero a gomito. Le oscillazioni che ne derivano vengono trasmesse al cambio senza ammortizzamento, causando pertanto l'insorgenza di rumori metallici.

- Interrogare la memoria guasti della centralina del motore
- Controllare dal punto di vista visivo e operativo la valvola a farfalla (in fase di spegnimento del motore, deve essere completamente chiusa)
- Rimuovere eventuali residui di fuliggine presenti nell'area di lavoro della valvola a farfalla

Se, nonostante la valvola a farfalla funzioni correttamente, dovessero manifestarsi dei rumori metallici quando si spegne il motore, sarà necessario sostituire il volano a doppia massa soltanto dopo aver eseguito un controllo accurato.
