SERVICE INFO – LuK 0034

Informasjon om feilsøking av metallyder som oppstår når motoren stanses

DMF nr.: 415 0241 10

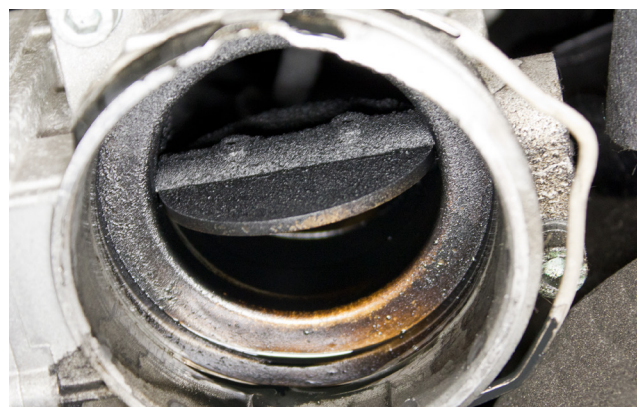
En vanlig årsak til disse ulydene er en funksjonsfeil ved spjeldventilen i inngangsporten. Funksjonsfeilen kan føre til et ujevnt fall i sylindertykket, som i sin tur forårsaker en ujevn bevegelse i veivakselens rotasjonsbevegelse. De vridningsrotasjonene dette fører til, forplanter seg til girkassen så å si uten noen dempende effekt, og det er dette som kan føre til at metallydene oppstår.

Figur 1: All smuss i spjeldhuset må fjernes

- Les av feilminnet i motorens styreenhet og rett opp eventuelle feil
- Foreta en visuell inspeksjon og funksjonstesting av spjeldventilen (som må lukkes fullstendig når motoren stanses)
- Fjerne alle sotrester som finnes i spjeldventilens arbeidsområde
