SERVICE INFO – LuK 0043

ΒΔΜ LuK 415 0388 10

Τροποποιημένος δακτύλιος αισθητήρα

Κατασκευαστής:	Ford
Μοντέλο:	Transit
Έτος μοντέλου:	2005–
Κινητήρας:	2,4 TDCi
ΒΔΜ Luk:	415 0388 10

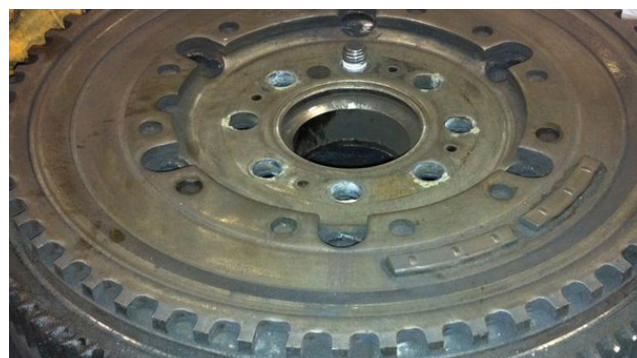
Εικόνα 1: Προηγούμενος σχεδιασμός δακτυλίου αισθητήρα

Στα πλαίσια της συνεχούς ανάπτυξης των προϊόντων μας, ο δακτύλιος αισθητήρα για το σύστημα ανίχνευσης ταχύτητας κινητήρα και τη διάταξη ρουλεμάν στο βολάν διπλής μάζας (ΒΔΜ) 415 0388 10 έχει τροποποιηθεί.

Ο δακτύλιος αισθητήρα νέας γενιάς διαφέρει από τον προηγούμενο σε ό,τι αφορά το μειωμένο πάχος του υλικού και το διαφορετικό σχήμα οδόντωσης. Επιπλέον, η διάρκεια ζωής του ΒΔΜ έχει αυξηθεί λόγω της χρήσης σφαιρικού ρουλεμάν αντί για ρουλεμάν ολίσθησης.

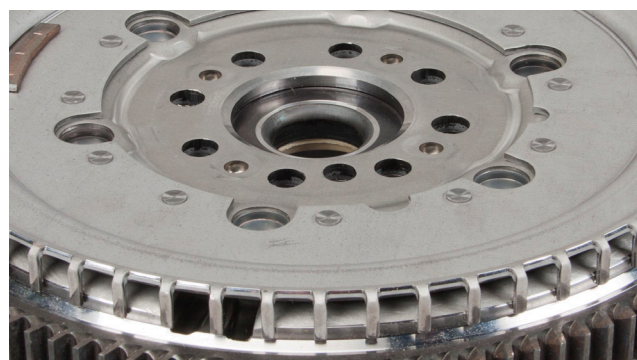
Εικόνα 2: Νέος σχεδιασμός δακτυλίου αισθητήρα

Παρά τους διαφορετικούς τους σχεδιασμούς, μπορούν να χρησιμοποιηθούν ευρέως και οι δύο εκδόσεις του ΒΔΜ στα οχήματα που καθορίζονται στους καταλόγους.
