INFORMACIÓN DE SERVICIO

Volante bimasa para vehículos con embrague doble

En la sustitución se debe tener en cuenta el número de dientes de la corona del motor de arranque

Fabricante: Audi
Seat
ŠKODA
Volkswagen

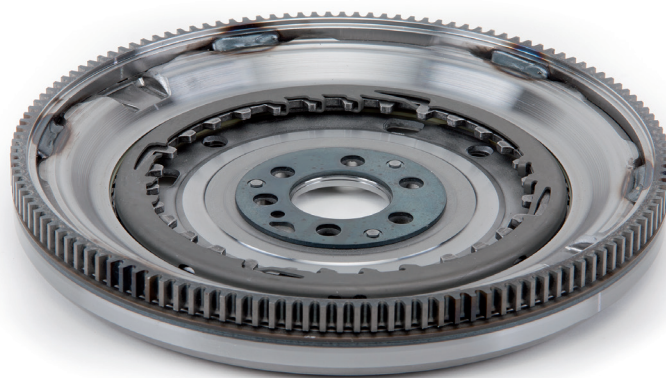
Figura 1: El número de dientes de la corona del motor de arranque de la nueva pieza debe coincidir con la pieza antigua

En los vehículos de los fabricantes mencionados, puede haber diferentes volantes motor bimasa en modelos iguales con cajas de cambios de embrague doble secas. Se diferencian por el número de dientes de la corona del motor de arranque.

Un volante bimasa con un número de dientes incorrecto puede causar un mal funcionamiento del sistema de arranque.

En la sustitución, por ello, debe determinarse el número de dientes del volante bimasa utilizado. Debe coincidir con el número de dientes de la pieza nueva.

En el catálogo de recambios se encuentran las indicaciones referentes al número de dientes del volante bimasa afectado para la asignación exacta.
