## SERVICE INFO – LuK 0060

# Nealinierea brațelor elastice ale arcului tip diafragmă

Producători: PSA/Peugeot, Citroën

LuK RepSet: 623 3325 00  
623 3325 09  
623 3325 33  
601 0021 00

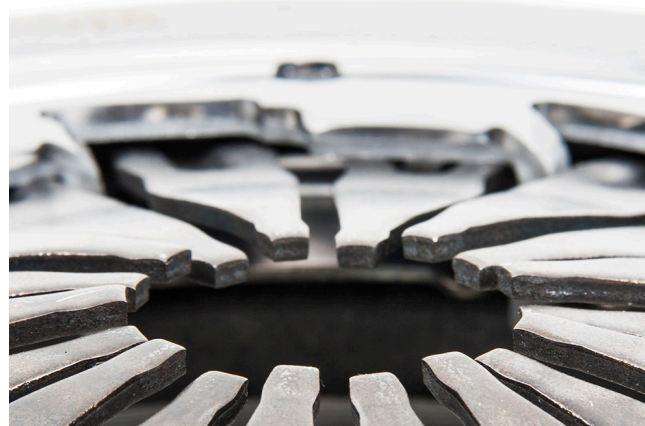
Fig. 1: Nealinierea brațelor elastice ale arcului tip diafragmă la un ambreiaj demontat

Brațele elastice ale arcului tip diafragmă a plăcii de presiune din LuK RepSet sunt nealiniată în stare demontată (Fig. 1). Această caracteristică de design este sigură și nu reprezintă un defect al componenteii.

În timpul montajului ambreiajului, arcul tip diafragmă se aliniază în poziția sa de funcționare. În acest sens, brațele elastice ale arcului tip diafragmă se alinieze în mod corespunzător pentru a asigura funcționarea pe deplin fiabilă a ambreiajului.

Toate componentele fiecărui LuK RepSet sunt supuse unei inspecții 100% pe linia de asamblare. Acestea îndeplinesc specificațiile tehnice și sunt potrivite pentru a fi utilizate fără restricții pe vehiculele enumerate în catalog.
