LuK INFORMACIÓN DE SERVICIO

Diagnóstico en caso de ruidos

Sustitución del volante bimasa tras una comprobación exhaustiva

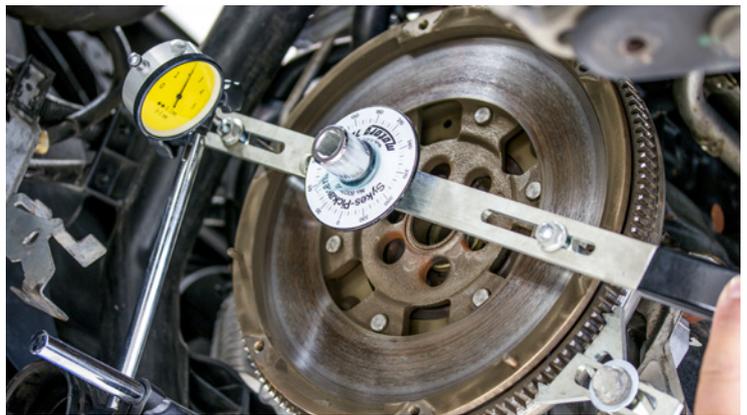
Herramienta de comprobación de volante bimasa, nº de artículo: 400 0080 10

- Longitud de los tornillos de placas de presión (unos tornillos de longitud excesiva bloquean el volante bimasa)
- Cojinete piloto
- Juego axial del engranaje del eje de entrada (conforme a las indicaciones del fabricante del vehículo)
- Compruebe el volante bimasa con la herramienta de comprobación, nº de artículo: 400 0080 10 (valores nominales en: www.repxpert.com)
