SERVICE INFO – LuK 0085

Υδραυλικό ρουλεμάν 510 0133 10

Οδηγίες τοποθέτησης

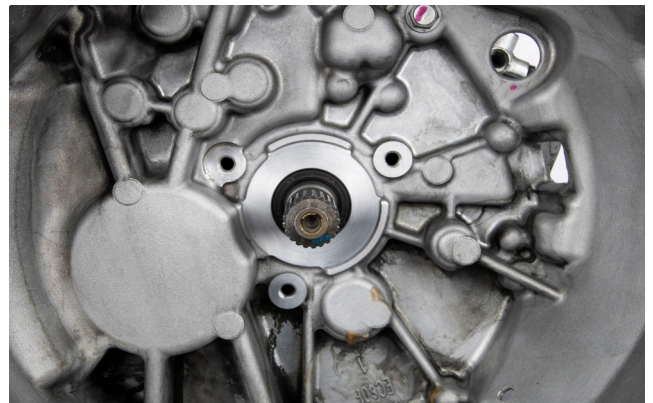
Εικόνα 1: Επιφάνεια εφαρμογής (φωλιά) του υδραυλικού ρουλεμάν στο κιβώτιο

Με σκοπό την αποτροπή διαρροής από το υδραυλικό ρουλεμάν, πρέπει να δοθεί ιδιαίτερη προσοχή στα ακόλουθα σημεία:

- Η βάση του υδραυλικού ρουλεμάν στο σημείο εφαρμογής με το κιβώτιο (Εικ. 1) δε πρέπει να υποστεί ζημιά
- Η επιφάνεια εφαρμογής του κιβωτίου πρέπει να είναι καθαρή
- Κατά την τοποθέτηση, η βάση του υδραυλικού ρουλεμάν, πρέπει να έρχεται σε πλήρη επαφή με τη φωλιά του κιβωτίου ταχυτήτων
- Οι βίδες συγκράτησης πρέπει να σφίγγονται ομοιόμορφα και πρώτα με το χέρι, καθώς το ρουλεμάν πρέπει να τοποθετείται χωρίς να έχει λοξότητα
- Σφίξτε τις βίδες στη ροπή που δίνεται από τον κατασκευαστή του οχήματος

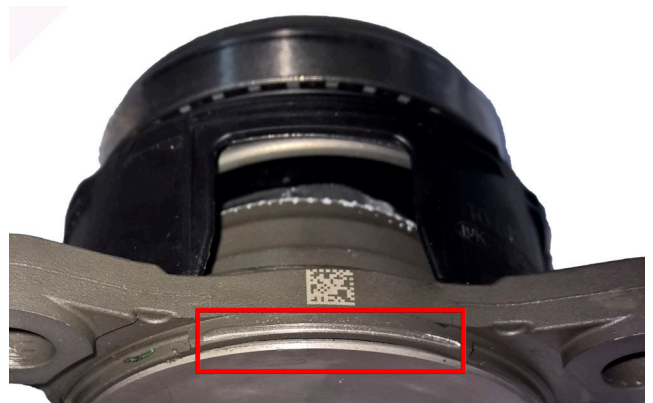
Εικόνα 2: Υδραυλικό ρουλεμάν που έχει υποστεί ζημιά και έχει αποκολληθεί η στεγανοποιητική του βάση

Η φλάντζα του αποκολλάται από τον υδραυλικό θάλαμο του ρουλεμάν στη πλευρά του κιβωτίου. Αν δε βρίσκεται σε πλήρη επαφή με το κιβώτιο, η υδραυλική ισχύς που παράγεται κατά την ενεργοποίηση του συμπλέκτη, προκαλεί την αποκόλλησή του από το περίβλημά του. Σαν αποτέλεσμα, το υδραυλικό ρουλεμάν θα έχει διαρροή.
