Technical *Info*

Pasek rozrządu CT 881 K2/K4 na przykładzie modelu Ford 1,25 16V/ 1,4 16 V/ 1,6 16 V różne modele od 4/97

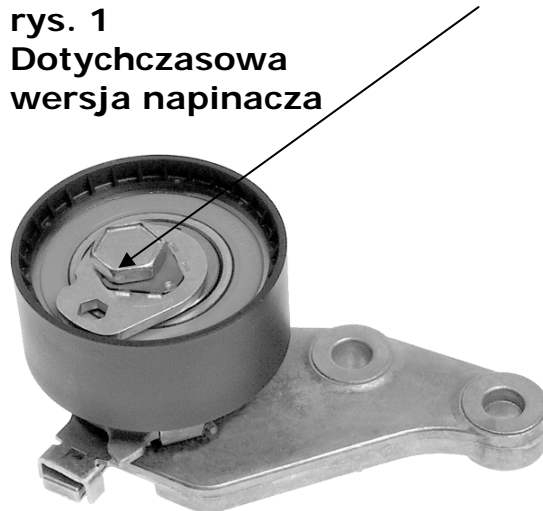
Dostarczony w zestawie napinacz jest inaczej wykonany, niż napinacz montowany do tej pory w samochodzie (przestawianie mimośrodów za pomocą klucza imbusowego aż do pokrycia się strzałek)

rys. 1
Dotychczasowa wersja napinacza

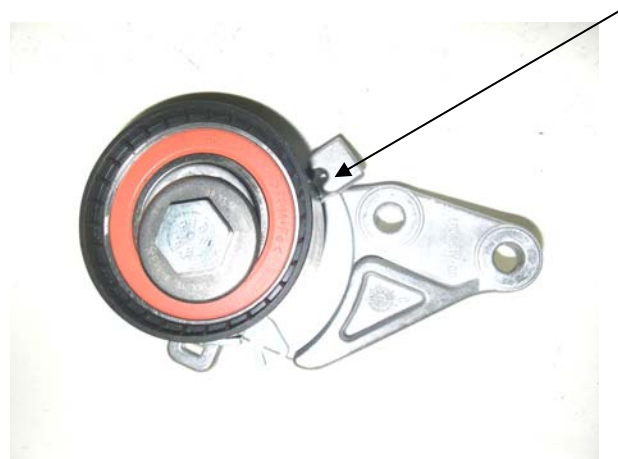
rys. 2
Nowa wersja

Według producenta nowa wersja musi być stosowana zamiast dotychczasowej przy wymianie paska.

Nowa wersja posiada zamontowaną zawleczkę i można ją montować bezpośrednio. Po montażu wszystkich elementów należy tylko wyciągnąć zawleczkę zabezpieczającą i naprężenie ustawi się automatycznie.
