ContiTech

Kit curea distribuție CT 939 K2/K3, utilizat de exemplu în: VW / Audi 2.5 TDI 5 cil.

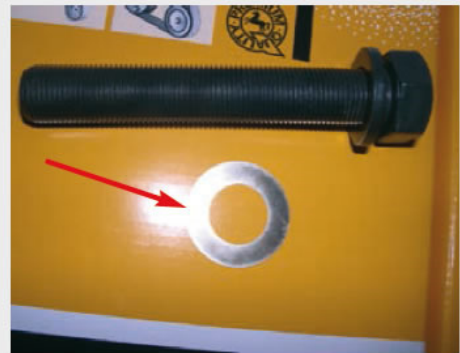
Fig. 1
Șaibă

Conform actualizărilor echipamentelor, kitul curelei de distribuție conține o șaibă subțire (acoperită cu diamant) ce nu a fost instalată anterior în vehicul.

Conform catalogului VW / Audi, această șaibă specială (4) trebuie instalată între roata de acționare a arborelui cotit (3) și amortizorul de vibrații de torsiune (5). Aceasta are scopul de a îmbunătăți coeficientul de frecare.
