## Rulli tendicinghia diversi a seconda della struttura della ruota motrice dell'albero motore (rotonda/ovale)

Vari Ford/ PSA/ Volvo 1.6L Diesel, numero dell'articolo CT1162K2/ K3/ K4 e WP2/ WP3/ WP4

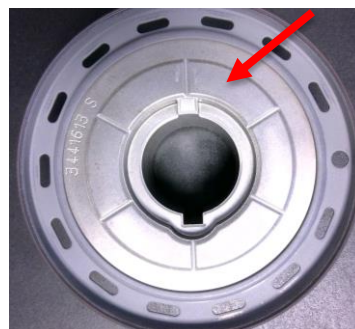
**Fig. 2**

Ruota motrice rotonda

I rulli tendicinghia si distinguono in base alla rigidità della molla tenditrice montata. Questa deve essere compatibile con la ruota motrice dell'albero motore montata in fabbrica. Il produttore del veicolo ha introdotto una distribuzione ottimizzata con un cosiddetto ingranaggio ovale negli anni di costruzione più recenti. Non è possibile determinare a prima vista quale versione della ruota motrice sia stata montata. Per verificare ciò, la ruota motrice deve essere rimossa ed è necessario controllare se presenta un foro sul retro (**Fig. 2 e 3**).

Per l'ingranaggio dell'albero motore senza foro (struttura rotonda, **Fig. 2**) viene utilizzato in ogni caso il kit cinghia distribuzione CT1162K2/ WP2 con rullo tendicinghia V56664. Per l'ingranaggio dell'albero motore con foro (struttura ovale, **Fig. 3**) è **necessario** il kit CT1162K3/ WP3 con rullo tendicinghia V56675 **oppure** il kit CT1162K4/ WP4 con rullo tendicinghia V56676 (qualora entrambi i kit siano assegnati al veicolo, basarsi sul criterio dell'anno di costruzione – per sicurezza, ricontrollare il numero categorico del rullo tendicinghia rimosso).

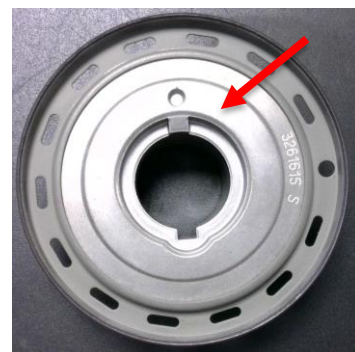
**Fig. 3**

Ruota motrice ovale
