## Risk för att förväxla spännrullen och brytrullen i CT1038K1- och CT1038K2-kitet under montering

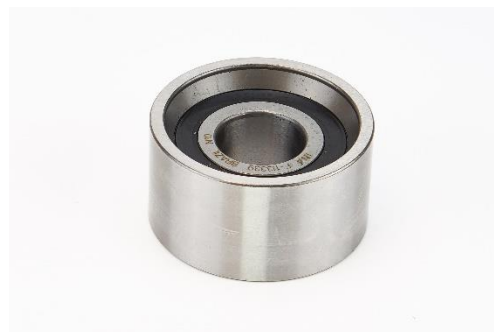
V55822 63,7 x 39 mm

Bryt- och spännrullen förväxlas under montering, vilket ger en felaktig remspänning. Detta kan leda till ökade missljud och t.o.m. motorskador.

Brytrullen V55826 har en diameter på 67 mm. Spännrullen V55822 har en mindre diameter på 63,7 mm.

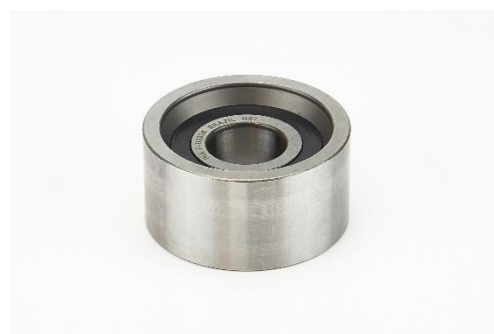
V55826 67 x 39 mm

De två remhjulen ser nästan identiska ut med endast en liten skillnad i diametern. Därför är det lätt att förväxla de två remhjulen.
