Technical *Info*

Poulie de renvoi défailante en raison d'un blocage du cylindre – CT 1092 K1 (1,6-l-diesel; moteurs 9H de Peugeot, Citroën, Ford, Fiat, Mazda, Mini et Volvo)

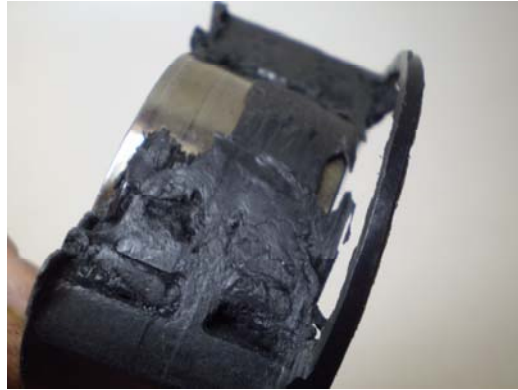
La courroie n'entraîne plus à cause d'une poulie défailante. La chemise du cylindre en matière synthétique est fortement usée à un endroit.

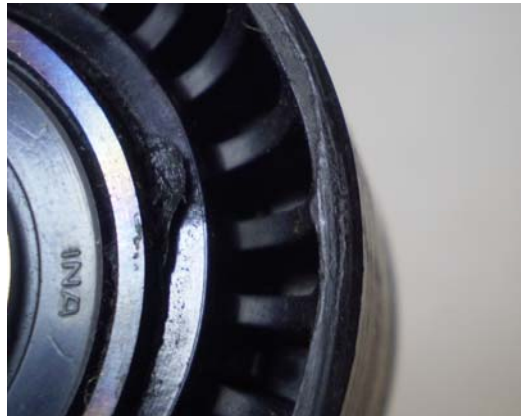
La poulie de renvoi se bloque à cause d'un point de contact inadmissible avec la chemise du cylindre et, en raison du passage de la courroie, tombe rapidement en panne.
