### ContiTech

#### Instructions de montage du galet tendeur du kit CT1028K3/WP1-5 pour divers moteurs PD 1,9 TDI VW, Audi, Ford, Skoda, Seat

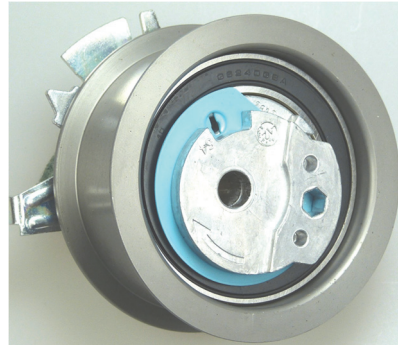
**Figure 2**  
**Galet tendeur V55739**

On utilise cet outil pour mettre en position arrière maximale le galet tendeur à démonter, et permettre la dépose de la courroie ainsi détendue. Il s'agit juste d'un outil de blocage mécanique de la plaque d'excentrique avant destiné à mettre le galet tendeur dans sa position « desserrée » maximale.

La pige de blocage peut être réinsérée à tout moment dans le galet car ceci n'entraînera aucune conséquence (précontrainte, etc.) pour le galet.
