### Κιτ οδοντωτού ιμάντα CT1077K2/ WP2 για Opel, Alfa, Fiat, Saab, Chevrolet διάφορα μοντέλα 1,6/1,8 από το 2003

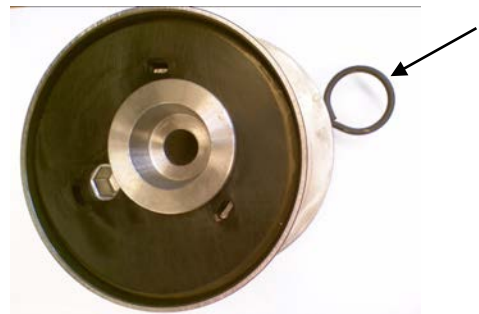
Εικ. 1  
Εκδόσεις τροχαλία με κοπίλια

Στην έκδοση με προσυναρμολογημένη κοπίλια, η κοπίλια σφίγγει μετά την τοποθέτηση του ιμάντα. Και σε αυτήν την περίπτωση η τάση ρυθμίζεται αυτόματα.

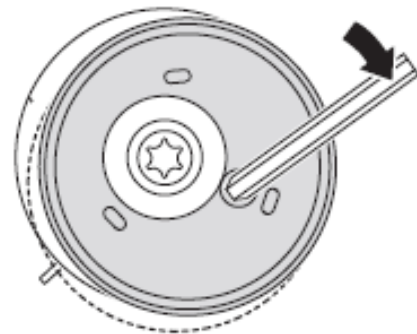
Εικ. 2  
Έκδοση τροχαλία χωρίς κοπίλια

Η έκδοση χωρίς κοπίλια πρέπει **μετά** τη συναρμολόγηση στον κινητήρα (20Nm + 120°) να σφίξει με περιστροφή προς τα δεξιά χρησιμοποιώντας κλειδί Άλεν 6mm, ώστε να είναι δυνατή η τοποθέτηση του ιμάντα. Μετά την αφαίρεση του κλειδιού Άλεν, η τάση ρυθμίζεται αυτόματα.

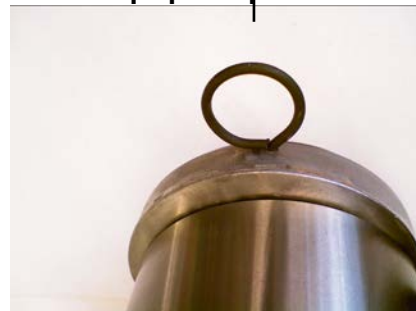
Εικ. 3 εκδοχή 2 - Αφαιρέστε τον πείρο μετά την τοποθέτηση του ιμάντα
