## Модифицированные поликлиновые ремни

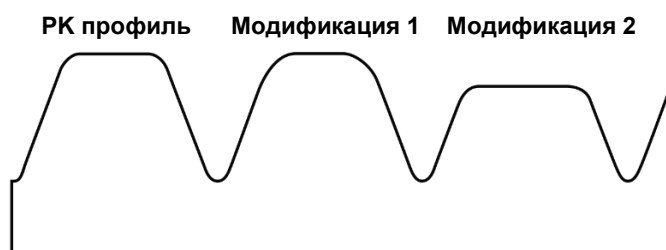
Поставляемые поликлиновые ремни отличаются визуально и на ощупь от обычно используемых поликлиновых ремней. Их рабочая поверхность имеет другую текстуру.

Модифицированные приводные ремни могут свободно использоваться в автомобилях, согласно их применимости по каталогам. Несмотря на визуальные отличия, новое покрытие рабочей поверхности ремней не оказывает никакого отрицательного влияния на рабочие характеристики.

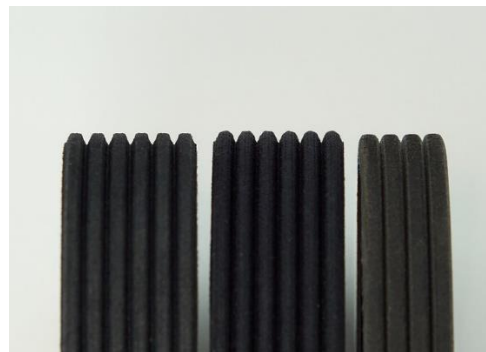
Поперечные сечения различных профилей

Модифицированные типы профиля сложно отличить невооруженным глазом.

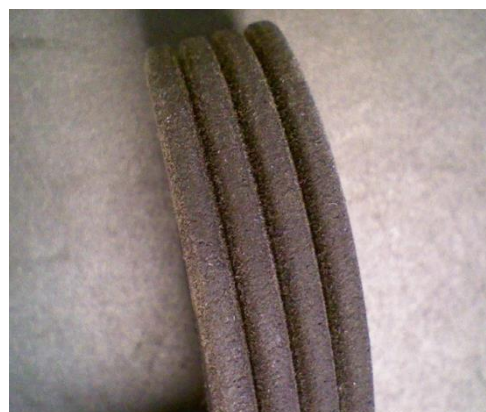
Пример модифицированного поликлинового ремня
