Volkswagen

T5

Illustr. 1: veerpootsteunlager variant A/B

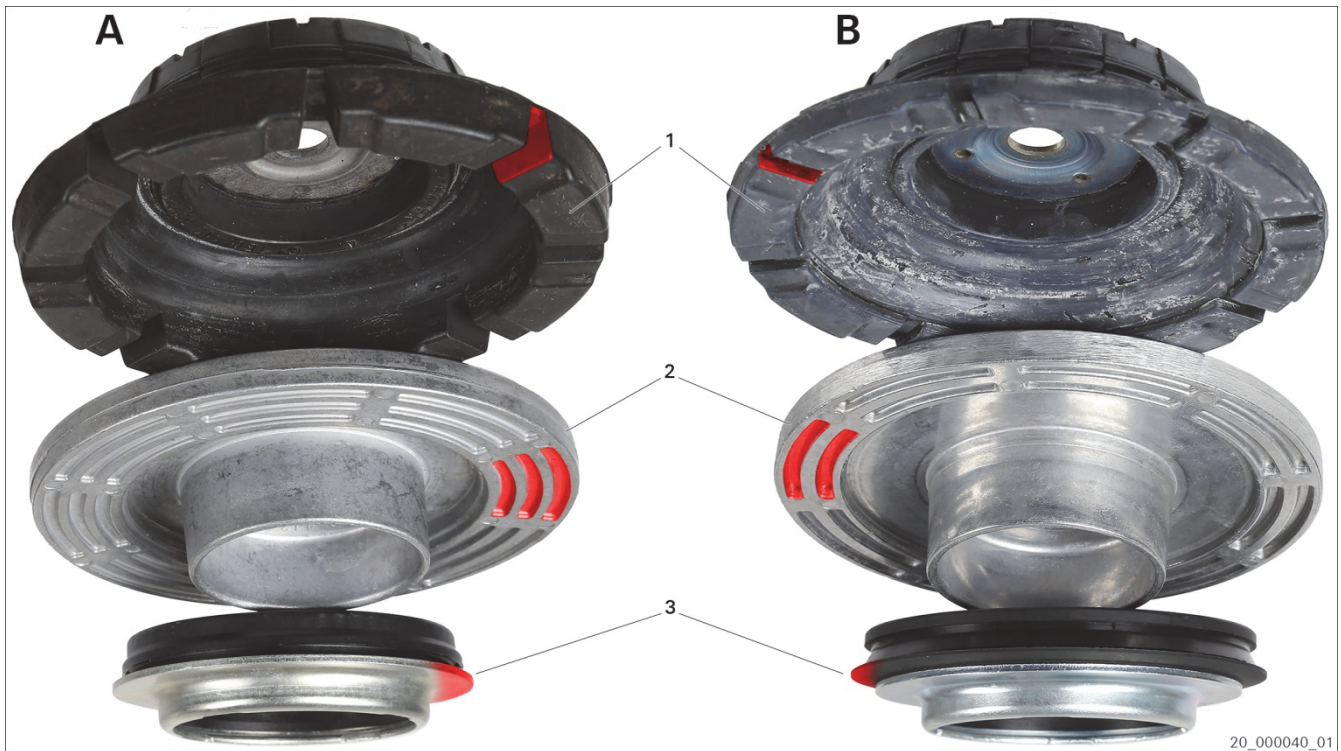
- 1 Veerpootsteunlager
- 3 Kogellager

- 2 Veerschotel

In de Volkswagen T5 kan af fabriek een van de beide varianten zijn ingebouwd: A of B (illustr. 1).

- Controleer bij demontage welke variant in het voertuig is ingebouwd (illustr. 1: rode markeringen).
- Controleer de gedemonteerde veerschotel (2) op beschadiging. Wanneer de veerschotel (2) bij variant A is beschadigd, moet op variant B worden overgegaan. Bij de ombouw moeten alle onderdelen (1, 2, 3) worden vervangen, omdat de veerschotel van variant A ook door de voertuigfabrikant niet meer kan worden geleverd.
- Leverbaarheid van de onderdelen

Volgens de voertuigfabrikant is het mogelijk variant A om te bouwen naar variant B.

Onderdelen van variant A en B mogen **niet** met elkaar worden gecombineerd! ZF Aftermarket adviseert alle onderdelen van één variant altijd per paar per as te vervangen.
