Volkswagen

T5

Bild 1: Fjäderbensstödlager variant A/B

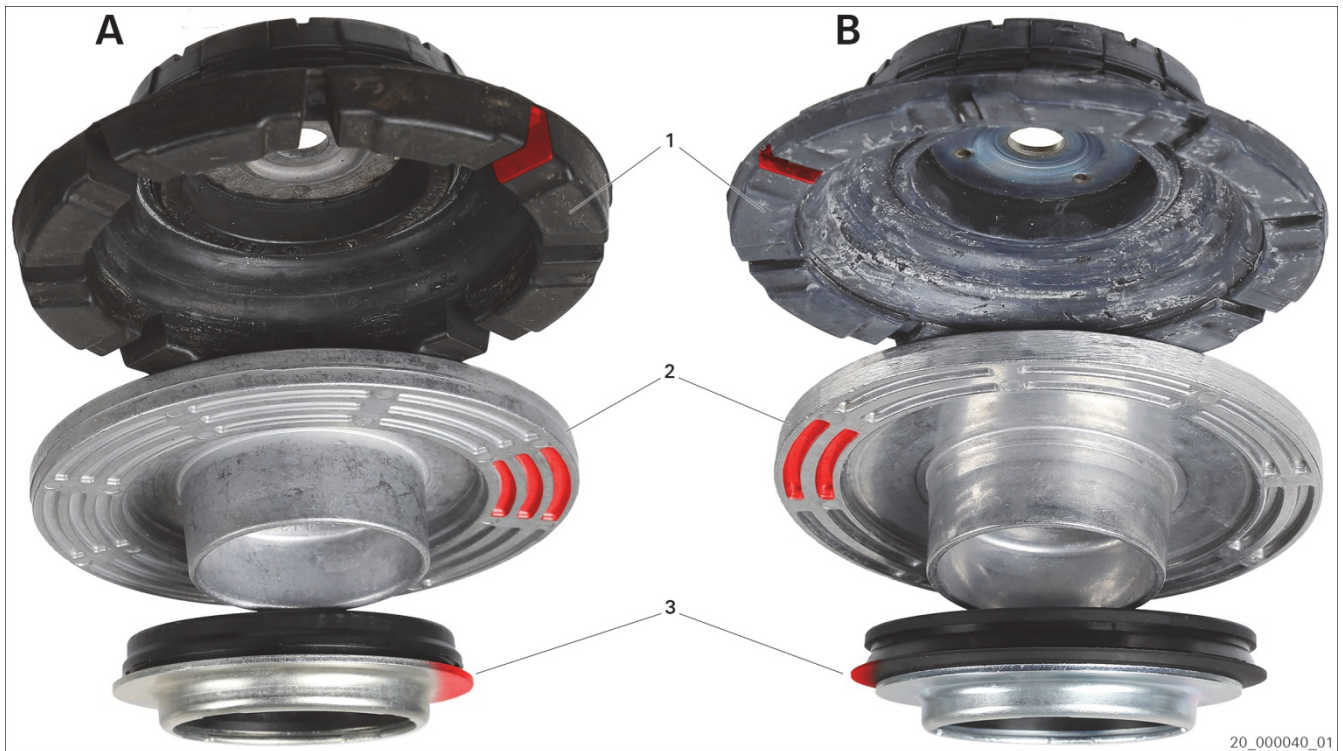
- 1 Fjäderbensstödlager
- 2 Fjäderskål
- 3 Kullager

I Volkswagen T5 kan en av de båda varianterna vara monterad från fabrik: A eller B (bild 1).

- Kontrollera vid demonteringen, vilken variant som är monterad i fordonet (bild 1: röda markeringar).
- Kontrollera om den demonterade fjäderskålen (2) har skador. Om fjäderskålen (2) är skadad vid variant A, måste en ändring göras till variant B. Vid ändringen måste alla delar (1, 2, 3) bytas ut, eftersom fjäderskålen för variant A inte längre levereras av fordonstillverkaren.
- Om reservdelarna kan levereras

Enligt fordonstillverkaren är det möjligt att ställa om från variant A till variant B.

Delar från variant A och B får **inte** kombineras med varandra! ZF Aftermarket rekommenderar att alla delar för en variant alltid byts ut parvis per axel.
