VKBA 3526

Technisch Bulletin - februari 2011

Voorwiel: Volvo C70 I, S70, V70 I

Aanvullende montage-instructies voor de aandrijf-as bij het vervangen van het wiellager

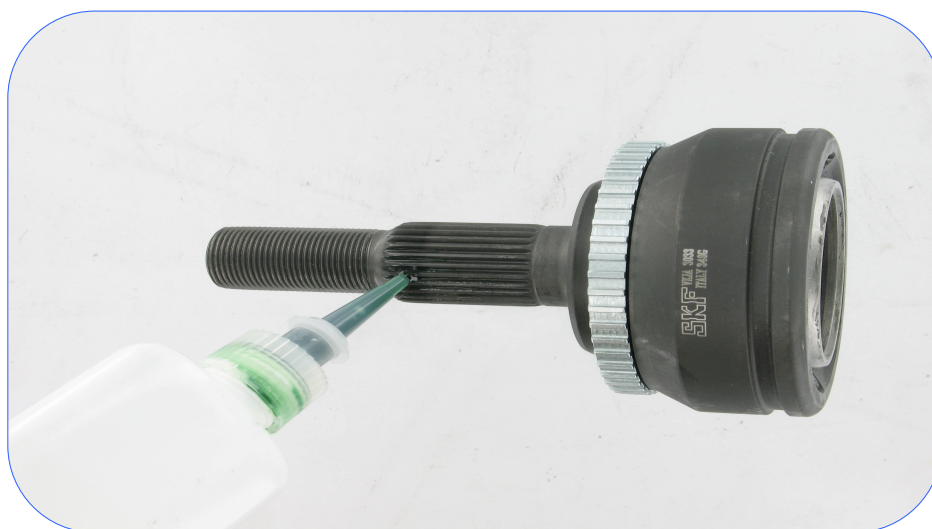
Afbeelding 1: aanbrengen van metaallijm

Om de aandrijf-as eenheid stijver te maken moeten de spiebanen van de aandrijf-as ALTIJD gelijmd worden. Hierdoor worden defecten en afwijkingen, zoals lagergeluiden, trillingen en voortijdige defecten van het lager voorkomen.

- Reinig de spiebanen van de aandrijf-as ALTIJD grondig voor de montage ervan
- Leg een 3 - 4 mm brede rups metaallijm op het buitenste deel van de spiebanen van de aandrijf-as
- Stel na het aanbrengen van de lijm het wiellager op de aandrijf-as af en voltooi de montage
