# VKBA 3608

Technická informace 9/15

Renault: Laguna II , Laguna II Grandtour, Clio II ----> 2000-11-01

**Povinné umístění držáku senzoru ABS ve středu těhlice**

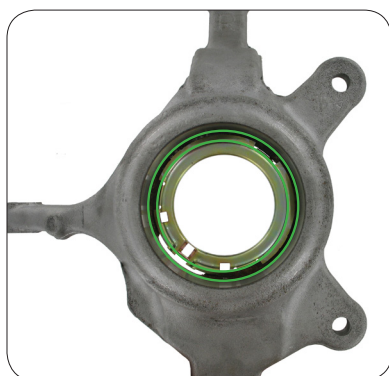
## Správná montáž

Držák senzoru ABS je umístěn uprostřed, nemůže poškodit ložisko a senzor ABS generuje přesný signál.

Při montáži držáku ABS senzoru je nutné jej umístit do středu těhlice před lisováním ložiska (viz obrázek 1). Špatná poloha držáku způsobuje obroušení těsnění ABS a vede k předčasnému poškození ložiska v důsledku deformace držáku ABS (viz obrázek 2).

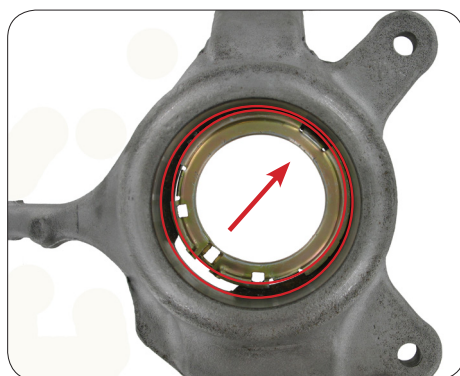
## Špatná montáž

Snímač ABS **NENÍ** umístěn do středu, což způsobuje deformaci držáku snímače ABS a oděru těsnění ABS. Tento mohlo by dojít k předčasnému selhání ložiska tak problémům se signálem ABS (viz obrázky vpravo).
