VKBA 3608

Boletín técnico – Septiembre de 2015

Renault: Laguna II, Laguna II Grandtour, Clio II ---> 2000-11-01

Sustitución obligatoria del soporte del sensor ABS en el centro de la mangueta

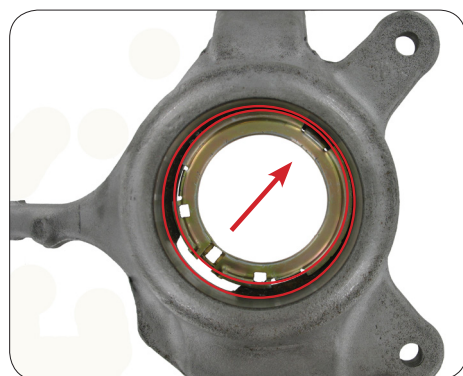
Imagen 2

Montaje incorrecto

El sensor ABS **NO** está centrado, lo que provoca la deformación del soporte del sensor ABS y la abrasión del sellado del sistema ABS. Esto podría desembocar en un fallo prematuro del rodamiento y en problemas con las señales del sistema ABS (consulte las imágenes de la derecha).

Al montar el soporte del sensor ABS, es obligatorio colocarlo en el centro de la mangueta antes de presionar en el rodamiento (consulte la *imagen 1*). Si el soporte se coloca incorrectamente, se producen abrasiones en el sellado del sistema ABS, lo que origina fallos prematuros en los rodamientos debido a la deformación del soporte del sensor ABS (consulte la *imagen 2*).
