VKBA 3618

Bollettino tecnico - Settembre 2015

Renault: Megane II, Trafic II Bus/Box, EspaceIV, Velsatis --> 2001-03-01
Nissan: Primastar Bus/Box --> 2001-03-01
Opel/Vauxhall: Vivaro Box/ Combi --> 2001-08-01

Montaggio supporto sensore ABS nel centro dello snodo

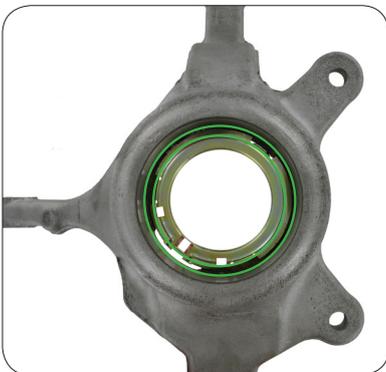
figura 1

Montaggio corretto

Il supporto sensore ABS è collocato al centro, non può danneggiare il cuscinetto e il sensore ABS genererà un segnale preciso.

Quando si monta il supporto sensore ABS, è obbligatorio collocarlo al centro dello snodo, prima di premere all'interno il cuscinetto (vedere figura 1). Una posizione errata del supporto sensore causa un'abrasione della tenuta ABS e porta a un guasto prematuro a causa della deformazione del supporto sensore ABS (vedere figura 2).

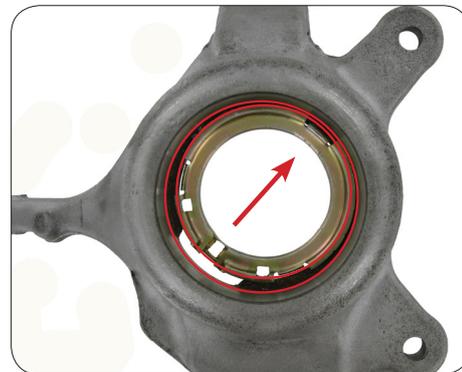
figura 2

Montaggio errato

Il sensore ABS **NON** è collocato al centro, ciò causa una deformazione del supporto sensore ABS e un'abrasione della tenuta ABS. Ciò potrebbe determinare un guasto prematuro del cuscinetto e problemi ai segnali ABS (vedere immagini a destra).
