VKBA 3618

Boletim Técnico – Setembro de 2015

Renault: Megane II, Trafic II Bus/Box, EspaceIV, Velsatis --> 2001-03-01
Nissan: Primastar Bus/Box --> 2001-03-01
Opel/Vauxhall: Vivaro Box/ Combi --> 2001-08-01

Posicionamento obrigatório do suporte do sensor ABS no centro da manga

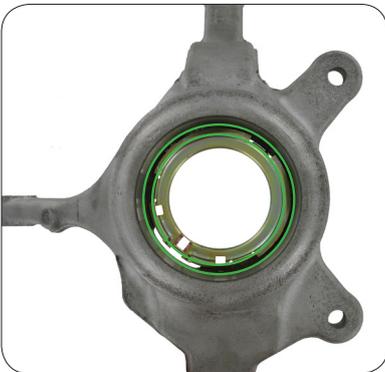
imagem 1

Montagem correcta

O suporte do sensor ABS tem uma posição central e não pode danificar o rolamento, e o sensor ABS irá gerar um sinal preciso.

Quando montar o suporte do sensor ABS, é obrigatório colocá-lo no centro da manga, antes de pressionar o rolamento para dentro (ver *imagem 1*). Uma posição errada do suporte causa uma abrasão do vedante ABS, dando origem à falha prematura do rolamento devido à deformação do suporte ABS (ver *imagem 2*).
