VKBA 6515

Boletín técnico – Septiembre de 2015

Ford (Fiesta V, Focus, Fusion)

Precaución al montar un rodamiento HBU 1 con retenes distintos.

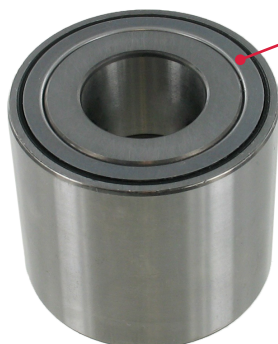
Protector metálico con retén de caucho integrado: interior

SKF cuenta con diversos rodamientos HBU 1 (unidad de rodamiento de rueda de 1ª generación) que incorporan un protector metálico plano con un retén de caucho integrado que se debe montar en el lado interior y un protector metálico doblado doble ubicado en el lado exterior.

Nota: si no se monta de esta manera, se reducirá la vida útil del rodamiento.

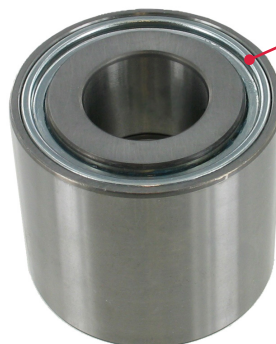
Protector metálico doblado doble: exterior
