# VKBA 6549

Τεχνική Ενημέρωση – Σεπτέμβριος 2015

Peugeot (Partner, 308, 3008, 5008), Citroen (Berlingo, C4, DS4, DS5)

Προσοχή κατά την τοποθέτηση των ρουλεμάν τύπου HBU 1

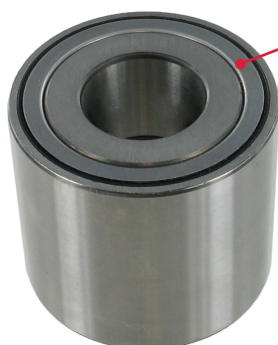
Εσωτερική πλευρά με μεταλλική τσιμούχα που διαθέτει ενσωματωμένη ελαστική τσιμούχα

Η SKF διαθέτει μια μεγάλη γκάμα ρουλεμάν τύπου HBU 1 που διαθέτουν από την μια πλευρά μια μεταλλική τσιμούχα που περιέχει μια ελαστική τσιμούχα εσωτερικά και μια διπλή μεταλλική τσιμούχα στην εξωτερική πλευρά. Προσοχή λοιπόν με μια πλευρά τοποθετείται το ρουλεμάν.

**Σημείωση:** Εάν τοποθετηθεί το ρουλεμάν ανάποδα, θα υποστεί πρόωρη φθορά.

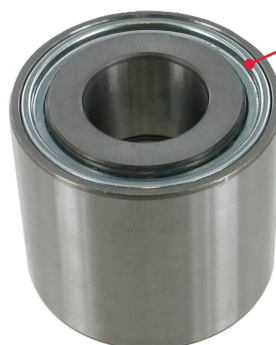
Εξωτερική πλευρά με διπλή μεταλλική τσιμούχα
