VKBA 6722

Τεχνική Ενημέρωση – Σεπτέμβριος 2015

Opel/Vauxhall (Movano), Renault (Master III), Nissan (NV400)

Προσοχή κατά την τοποθέτηση των ρουλεμάν τύπου HBU 1

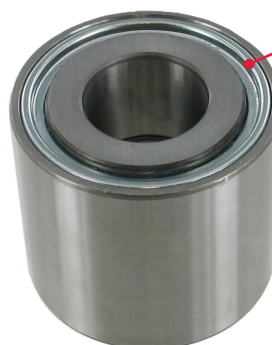
Εξωτερική πλευρά με διπλή μεταλλική τσιμούχα

Η SKF διαθέτει μια μεγάλη γκάμα ρουλεμάν τύπου HBU 1 που διαθέτουν από την μια πλευρά μια μεταλλική τσιμούχα που περιέχει μια ελαστική τσιμούχα εσωτερικά και μια διπλή μεταλλική τσιμούχα στην εξωτερική πλευρά. Προσοχή λοιπόν με μια πλευρά τοποθετείται το ρουλεμάν.

Σημείωση: Εάν τοποθετηθεί το ρουλεμάν ανάποδα, θα υποστεί πρόωρη φθορά.
