Τεχνική Ενημέρωση SKF

VKBA 6781

BMW 1 (F20/21), 2 Convertible (F23), 2 Coupe (F22, F87), 3 (F30, F80), 3 Gran Turismo (F34), 3 Touring (F31), 4 Convertible (F33, F83), 4 Coupe (F32, F82), 4 Gran Coupe (F36)

Υποχρεωτική αντικατάσταση των βιδών M12 X 1,50 mm που περιέχονται στα σετ Ρουλεμάν τροχού!

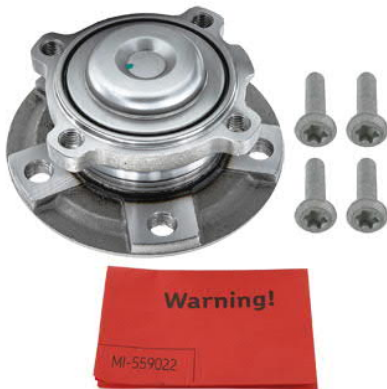
VKBA 6781

Το παραπάνω αναφερόμενο σετ ρουλεμάν τροχού τοποθετείται στο μπροστινό άκρο με 4 βίδες. Κατά την εγκατάσταση νέων σετ ρουλεμάν τροχού SKF VKBA 6781, είναι **υποχρεωτικό** να χρησιμοποιείτε τις περιεχόμενες βίδες **M12 X 1,50**, για να διασφαλίσετε ότι το χρησιμοποιείτε το κατάλληλο βήμα σπειρώματος που ταιριάζει με τις βίδες του ρουλεμάν,

Βήμα: M12x1,50

- Συνιστάται να εγκαθίστανται οι βίδες πρώτα με το χέρι και στη συνέχεια να ολοκληρώνεται η σύσφιξη με συγκεκριμένη ροπή χρησιμοποιώντας ροτόκλειδο
- Μη χρησιμοποιείτε ποτέ κρουστικό για τη σύσφιξη των βιδών
- Ελέγχετε πάντα τις προδιαγραφές ροπής σύσφιξης του κατασκευαστή (ΟΕ)

ΠΡΟΣΟΧΗ: Η χρήση λάθος βιδών θα καταστρέψει τα σπειρώματα, κάτι που μπορεί να οδηγήσει στην αποσύνδεση του τροχού!
