SKF Technische Information

VKBA 3442 - Montageanleitung

ALFA 145, 146
 FIAT Punto, Barchetta, Brava, Bravo I, Marea, Punto, Palio, Siena LANCIA Y

Montageanleitung: ACHTUNG bei der Montage des Radlagersatzes VKBA 3442

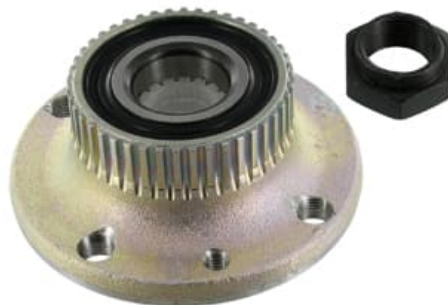
VKBA 3442

Wahrscheinliche Ursachen

- Falsches Werkzeug verwendet
- Falsche Montage
- Falsch angewendete Kraft

Konsequenzen

- Die Innenringe der Lager konnten trotz der Kunststoffsicung getrennt werden.
- Der Lageraußenring kann sich aufgrund des Presssitzes aus dem Lager bewegen, bei falscher Montage Welle.
- Die Kugeln und Laufbahnen können durch Übertragung falscher Montagekraft , beschädigt werden.
- Vorzeitiger Ausfall/Schaden der Lager (durch Wassereintritt....)

Lösung

- Verwenden Sie die richtigen Werkzeuge für eine ordnungsgemäße Montage.
- Richtiges Drehmoment anwenden
