# VKM 33002

Τεχνικό Φυλλάδιο - Απρίλιος 2010

Συμβουλές τοποθέτησης – Υποχρεωτική επανατοποθέτηση του πλαστικού καλύμματος

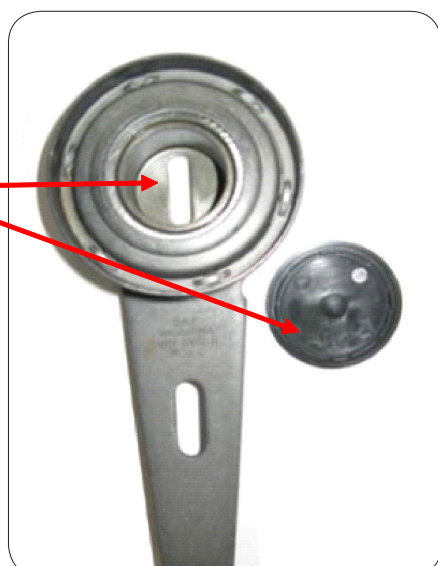
Πλαστικό κάλυμμα βγαλμένο

Όταν τοποθετείτε τον καινούριο τεντωτήρα, είναι ΠΑΝΤΑ απαραίτητο να τοποθετείτε το ΝΕΟ πλαστικό κάλυμμα για να αποφύγετε φθορά του ρουλεμάν και να εξασφαλίσετε ότι ξένα σωματίδια (είσοδος νερού, σκόνη...) δεν θα επηρεάσουν το ρουλεμάν.

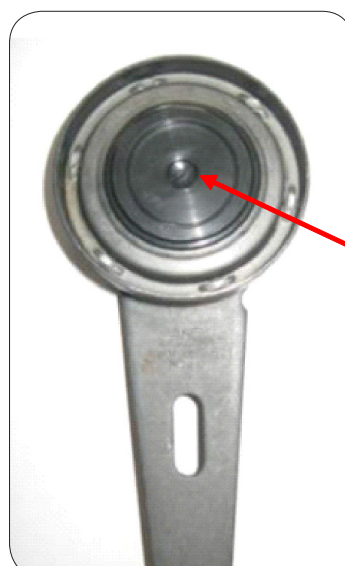
Πλαστικό κάλυμμα τοποθετημένο

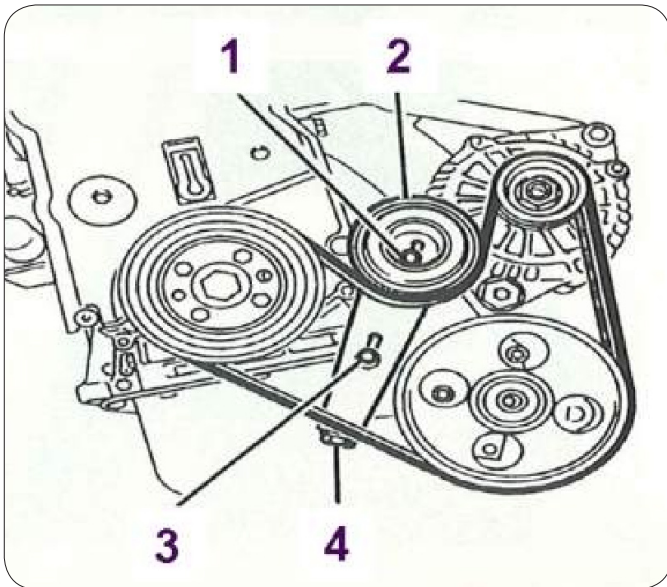
## VKM 33002 Οδηγίες τοποθέτησης

- 1) Χαλαρώστε το μπουλόνι συγκράτησης (1) και το μπουλόνι που είναι στον τεντωτήρα (3).
- 2) Ελευθερώστε την τάνυση (4) και αφαιρέστε τον παλιό ιμάντα και τον τεντωτήρα (2).
- 3) Τοποθετήστε ένα νέο ιμάντα και νέο τεντωτήρα.
- 4) Σφίξτε με το χέρι τα μπουλόνια συγκράτησης.
- 5) Ακολουθήστε τις οδηγίες του κατασκευαστή, για τη ρύθμιση της απαιτούμενης τάνυσης.
- 6) Σφίξτε τα μπουλόνια συγκράτησης, σύμφωνα με τις οδηγίες του κατασκευαστή.
- 7) Τοποθετήστε το πλαστικό κάλυμμα, εξασφαλίζοντας ότι είναι ασφαλισμένο.

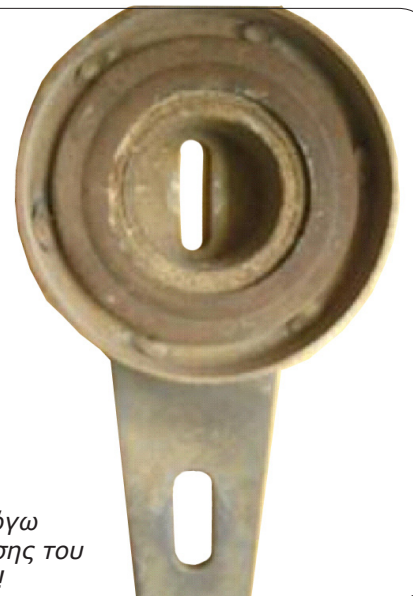
Αν το ΝΕΟ κάλυμμα δεν εγκατασταθεί σωστά αφότου έχετε ρυθμίσει το ρουλεμάν, τότε υπάρχει κίνδυνος εισόδου ξένων σωματιδίων! Αυτό θα μειώσει σημαντικά τη διάρκεια ζωής του τεντωτήρα!

*Φθαρμένο ρουλεμάν λόγω της μη επανατοποθέτησης του πλαστικού καλύμματος!*
