VKMA-C 01131/01251

Tekninen tiedote – heinäkuu 2012

AUDI, FORD, SEAT, SKODA, VW

SKF-sarjan korvaaminen: VKMA-C 01131 -sarjan korvaa VKMA-C 01251

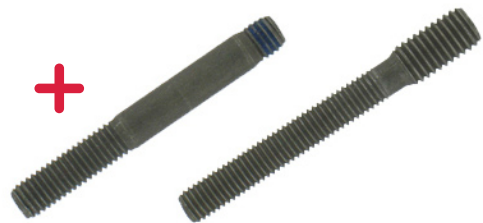
Lisätyt osat

Jotta ajoneuvolle voidaan suorittaa täydellinen ja ammattitaitoinen korjaus, SKF on lisännyt VKMA-C 01251 -sarjoihin myös 2 lisätappia*. Niiden avulla voidaan suorittaa ohjainrullakokonaisuuksien täydellinen korjaus.

* Alkuperäisosan varaosnumero: N 014 634 1 ja N 101 693 03.
