Technická informace SKF

VKPA 84621– montážní návod

Ford Mondeo III, Transit, motory 2.0 a 2.2 TDDI-TDCI
Jaguar X-Type s motory 2.0 a 2.2 D

Montážní návod SKF a změny v obsahu sady

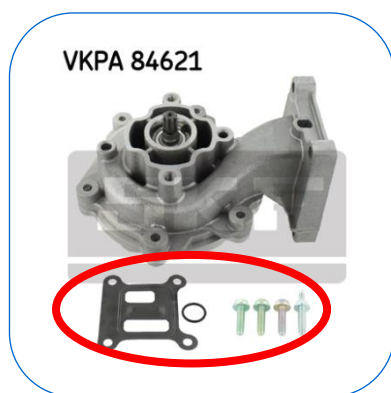
Přidané součástky:

- Kovové těsnění (blok na straně válců)
- O-kroužek na hřídeli
- O-kroužek pro termostat
- 4 šrouby

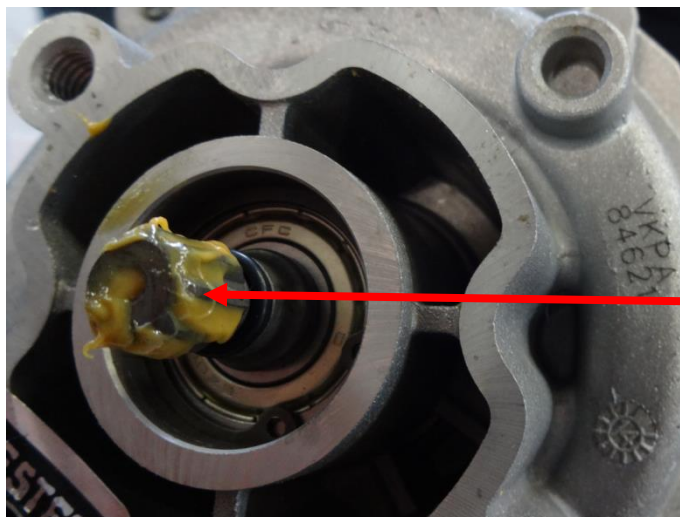
Doporučení pro výměnu pumpy VKPA 84621

Pozor! Vždy zkontrolujte stav hřídele. Hlavním důvodem opotřebenosti drážek hřídele jsou vibrace motoru. Také zkontrolujte tlumící řemenici klikového hřídele a dvouhmotý setrvačnick.

Pumpa je poháněna přes drážkové spojení z čerpadla posilovače řízení, a proto musí být řádně promazaná.

O-kroužek musí být správně nasazený, aby nedošlo k nechtěnému kontaktu a přenosu vibrací, které mohou poškodit vodní pumpu a její vrtulku.

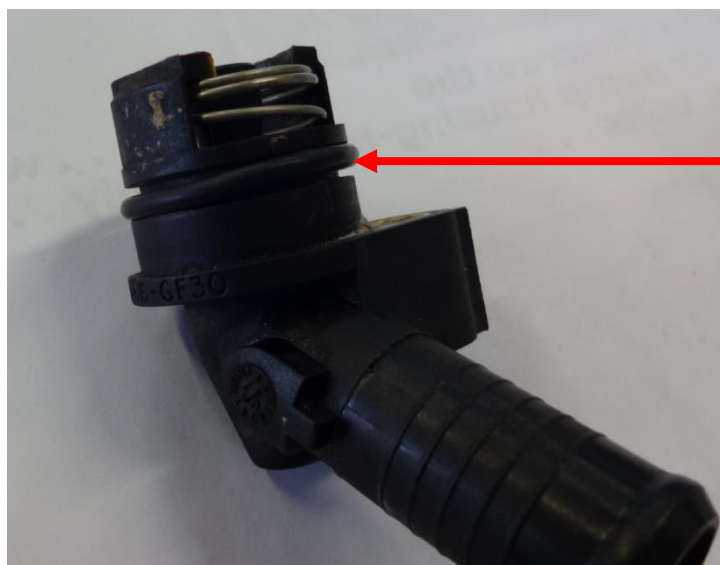
Demontujte termostat ovládající teplotu oleje z těla pumpy a použijte nový o-kroužek ze sady SKF VKPA 84621.
