SKF Tehnički Bilten

VKPA 84621– Uputstvo za ugradnju

Ford Mondeo III, Transit, 2.0 I 2.2 TDDI-TDCI motori
Jaguar X-Type 2.0 i 2.2 D motori

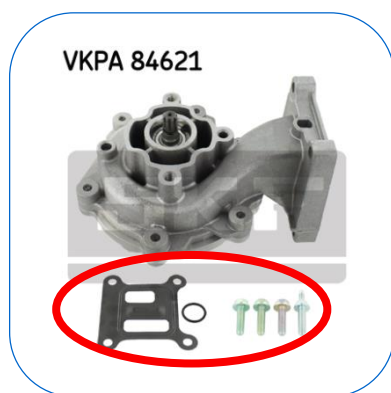
Zbog složenog procesa montaže i povezanih pod komponenti koje mogu da utiču na performanse novo montirane pumpe za vodu, SKF je dodao ekstra komponente uz pumpu za vodu VKPA 84621 za kompletnu i profesionalnu montažu.

Dodate ekstra komponente:

- Metalna zaptivka (sa strane bloka motora)
- Predmontiran O-ring na nazubljenoj osovine
- O-ring za kućište termostata
- 4 Vijka

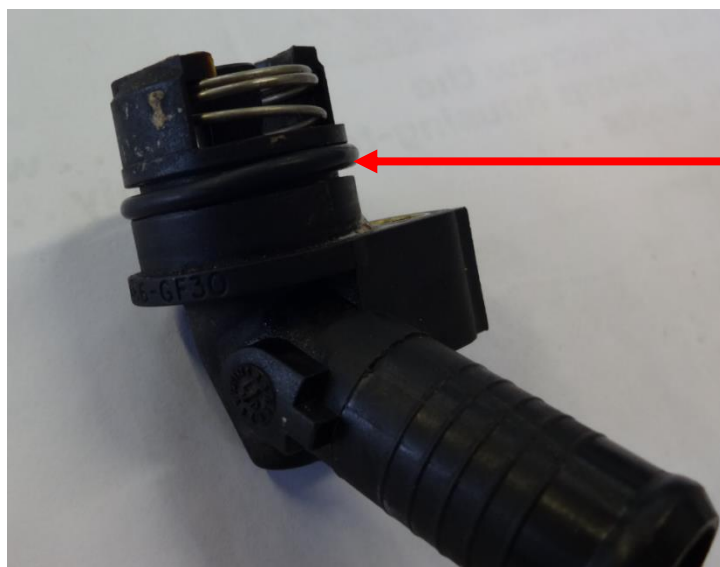
O-ring mora biti pravilno postavljen kako bi se izbegli pogrešni kontakti i sprečio uticaj vibracija koje mogu oštetiti pumpu za vodu i impeler .

Uklonite termostatski kontrolni kućište pumpe za vodu i stavite O-ring, koji je sastavni deo SKF kompleta pumpe za vodu VKPA 84621.
