# febiEXAKT

## Опора амортизационной стойки

ПОДХОДИТ ДЛЯ

**Audi A3/Sportback (ср. № 1K0 412 331 B)**

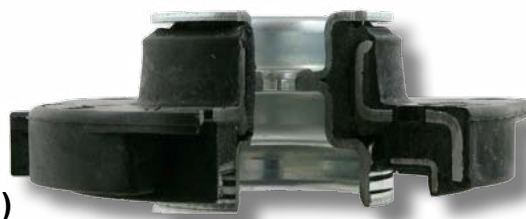
Стуки и скрипы в области передней оси, даже при использовании оригинальной запчасти VW.

Возникновение проблем обусловлено неудовлетворительной обработкой и использованием некачественных материалов. В большинстве случаев резина отделяется от металла из-за неудовлетворительной вулканизации. В результате опора подвержена более быстрому износу.

**febi рекомендует использовать опору амортизационной стойки febi № 22500 (ср. № 1K0 412 331 B).**

Отличительными признаками febi являются применение высококачественных материалов и технически правильная обработка. Материал и обработка **превосходят** требования производителя автомобилей (2). Опора амортизационной стойки febi отличается особенно высокой долговечностью.

Наряду с опорой амортизационной стойки необходимо менять также подшипник опоры (febi 22498)! Все под рукой: ремонтный комплект febi 22502 содержит все заменяемые компоненты, а именно опору амортизационной стойки (22500) и подшипник опоры (22498).
