# febi EXAKT

## Tandriemkit

febi nr. 14110

passend voor Opel Corsa B, Tigra A, Astra F 1,4 16V en 1,6 6V, alsmede Vectra B 1,6 16V en 1,8 16V behalve X 1,8 XE (Vergel. nr. 1606 274)

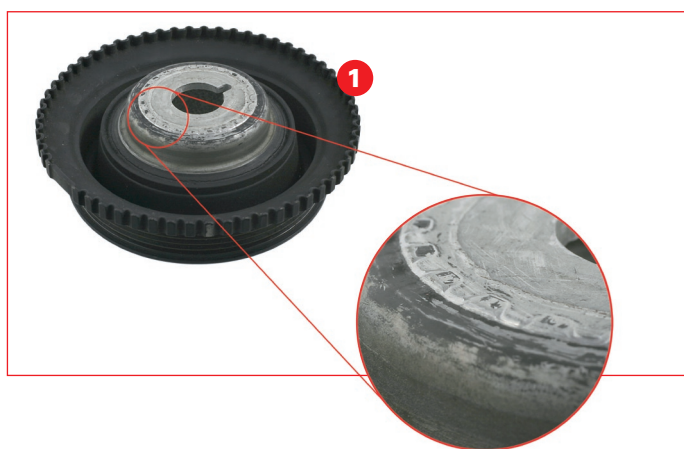
De tandriem kan scheuren.

De uitvoering van de riemschijf werd door de voertuigfabrikant gewijzigd. Omdat de oude riemschijf (1) iets uitsteekt, kan dit een snellere slijtage van de tandriemflank veroorzaken. Dit heeft tot gevolg dat de tandriem schuin afloopt en vroegtijdig kan scheuren. Er kan zeer ernstige motorschade ontstaan.

febi bilstein adviseert, om vóór de montage van de tandriemkit febi 14110, te controleren of de riemschijf uitsteekt en de schijf evt. door de nieuwe versie (2) (Opel 5614 430 vlak) te vervangen. De vervangen riemschijf is nu beter op de tandriem afgestemd en garandeert een langere levensduur.
