febiEXAKT

Set zupčastog kaiša

febi br. 14110

odgovara za tipve vozila
Opel Corsa B, Tigra A
Astra F 1,4 16V i 1,6 16V
 kao i Vectra B 1,6 16V i 1,8 16V osim X 1,8 XE (uporedni br. 1606 274)

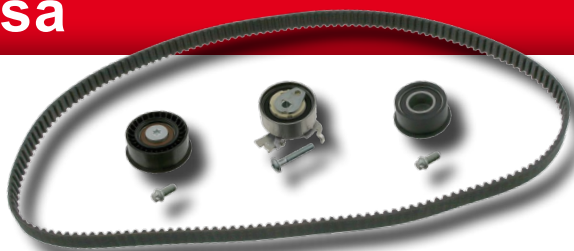
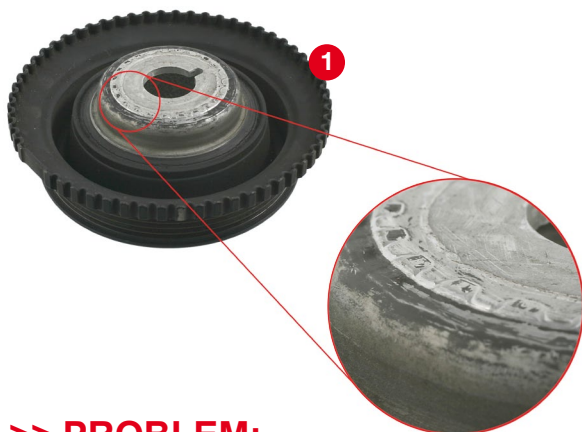
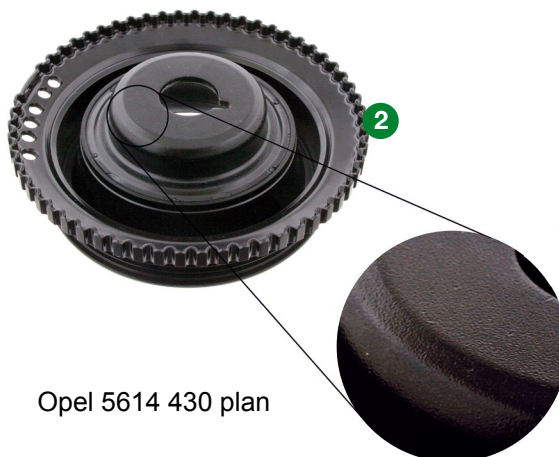
Opel 5614 430 plan

Može doći do pucanja zupčastog kaiša.

Model remenice je promenjen od strane proizvođača vozila. Kod stare verzije remenice (1) metalni deo je bio blago iznad površine naleganja kaiša i po mogućstvu da se zameni novom verzijom (2) (Opel 5614 430 plan). Zupčasti kaiš bolje naleže na novu remenicu čime se obezbeđuje duži vek trajanja. Važno je i da se nakon zamene remenice zameni i zupčanik radilice (3) (Opel 0614 546) i vijak (4) (Opel 0614 932 Torx).

febi bilstein preporučuje da se pre ugradnje seta zupčastog kaiša febi 14110 proveriti da li je deo remenice iznad površine naleganja kaiša i po mogućstvu da se zameni novom verzijom (2) (Opel 5614 430 plan). Zupčasti kaiš bolje naleže na novu remenicu čime se obezbeđuje duži vek trajanja. Važno je i da se nakon zamene remenice zameni i zupčanik radilice (3) (Opel 0614 546) i vijak (4) (Opel 0614 932 Torx).

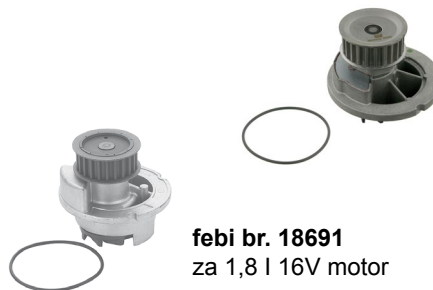
Preporučuje se i zamena vodene pumpe!

febi br. 18691
za 1,8 l 16V motor

febi br. 24314
za 1,4 i 1,6 l
16V motor
