febi 12002

подходит для
 VW Sharan (ср. № 7M3 411 317 E)
 Seat Alhambra (ср. № 7M3 411 317 E)
 Ford Galaxy (ср. № 1 361 653)

Тяга стабилизатора

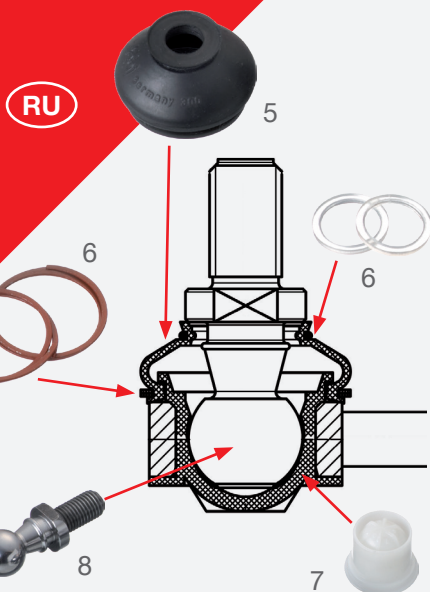
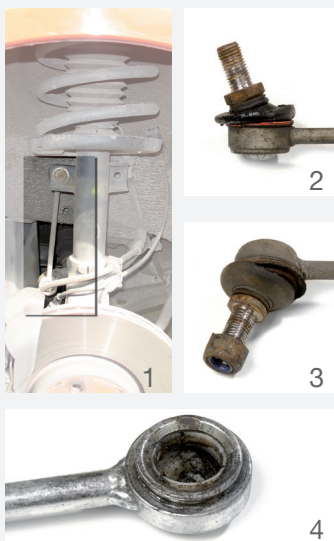
Из-за конструкции и месторасположения (рис. 1) тяга стабилизатора подвержена сильному внешнему влиянию. Оба шарнира подвержены брызгам воды на мокрых дорогах. Повреждения манжеты (рис. 2 и 3), например, из-за попадания камней или дорожной соли, способствуют проникновению воды и грязи внутрь шарнира. Как следствие вымывается смазка, и шаровый палец окисляется. Как результат, его шероховатая поверхность вызывает значительный износ пластикового вкладыша (рис. 4), из-за чего появляется шум.

Манжета (рис. 5):

- оптимальный состав резины для необходимой устойчивости
- оптимальная форма для герметизации при любом угле поворота
- резиновая уплотнительная кромка в верхней части
- совместимость со смазкой

Зажимные кольца (рис. 6):

- зажимные кольца специально разработаны так, чтобы уплотнить манжету лучшим образом

Смазка:

- использование высокоэффективной смазки для оптимального смазывания пластикового вкладыша (рис. 7) и шарового пальца (рис. 8)
- защита против коррозии.
