براغي تفريغ الزيت مزود بحلقة إحكام

## هذا ما تحتاج إليه عند كل تغيير للزيت! براغي تفريغ الزيت من febi

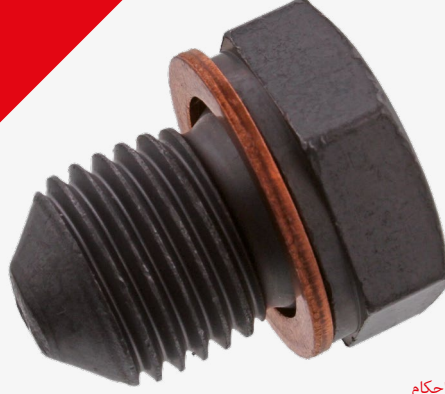
febi 12281

في بعض أنواع السيارات مثل Golf VI أو Ford Focus ، يجب من حيث المبدأ أن يتم تجديد براغي تفريغ الزيت في كل عملية تغيير للزيت. والسبب هو أن حلقة الإحكام مدمجة في البرغي (أنظر الصورة 1 والصورة 2). أما في السيارات الأخرى مثل سيارة VW Polo 3 ، يجب تجديد حلقة الإحكام فقط لا غير. ففي هذه الحالة تكون حلقة الإحكام غير مدمجة في البرغي ويمكن أن يتم تغييرها بشكل منفصل (أنظر الصورة 3 والصورة 4).

تأكد عند كل تغيير زيت من التلفيات الموجودة في برغي تفريغ الزيت! عند وجود صدأ أو أضرار أخرى، تنصح شركة febi ، أن لا يتم تجديد حلقة الإحكام فقط، لا بل البرغي أيضا.
