febi 12281  
Bujão do cárter com anilha

## O essencial para qualquer muda de óleo

### Bujão do cárter da febi

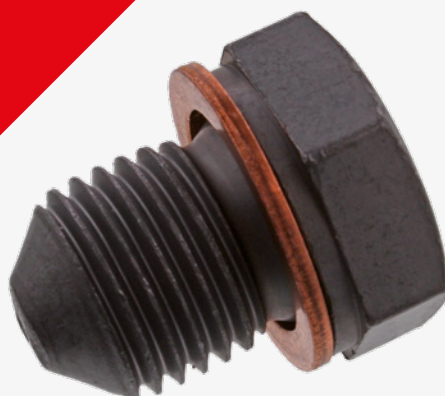
Em alguns veículos, como por exemplo, Golf VI ou Ford Focus, o bujão do cárter tem de ser substituído em cada muda de óleo. Isto deve-se ao facto da anilha estar integrada no bujão (ver Fig. 1 e Fig. 2). Outros veículos, como o VW Polo 3, apenas apresentam uma anilha que requer substituição. Neste caso, a anilha não está integrada no bujão e pode ser substituída separadamente (ver Fig. 3 e Fig. 4).

Verifique se existem danos no bujão do cárter a cada muda de óleo. A febi recomenda a substituição não só da anilha do bujão, mas também do bujão, caso se verifique ferrugem ou outro efeito adverso.

Respeite os apertos recomendados pelo fabricante de veículos!
