febi 22410

Adattabile a
Renault Scenic 1 e Megane 1

Rif. comp. 77 00 430 766 S1

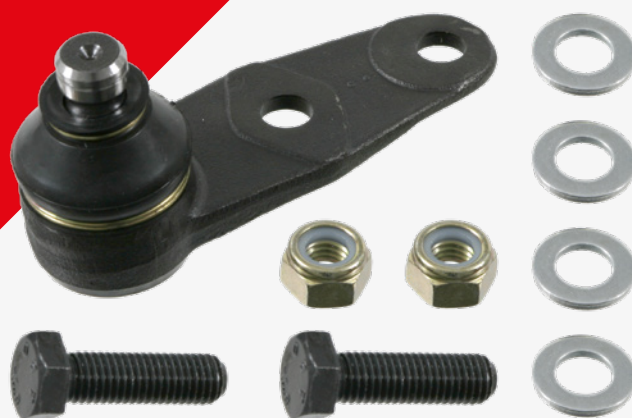
Lo snodo può essere sostituito anche senza smontare il braccio completo! Tuttavia il produttore lo vende solo con il braccio completo, nonostante lo snodo sia semplicemente avvitato e possa dunque essere sostituito separatamente.

Il kit riparazione 22410 contiene lo snodo con i bulloni e i dadi necessari – tutti della qualità richiesta – e quindi non è necessario sostituire il braccio completo. Questo permette ai vostri clienti di risparmiare soldi.

Snodo sospensione febi 22410

A prima vista gli snodi 77 00 430 766 S1 (febi 22410) e 77 01 468 883 (febi 10640) sembrano uguali dal punto di vista della struttura e del montaggio. **Tuttavia i diametri dei fori di fissaggio sono diversi!** I fori dello snodo 77 00 430 766 S1 (febi 22410) hanno un diametro di 12 mm, mentre quelli dello snodo 77 01 468 883 (febi 10640) hanno un diametro di 10 mm.

Alcuni sistemi di ricerca dei ricambi attribuiscono erroneamente a questi veicoli lo snodo di 10 mm. Uno scambio rappresenta un grosso rischio per la sicurezza!
