# febi 22410

Renault Scenic 1 e Megane 1

Referência OE 77 00 430 766 S1

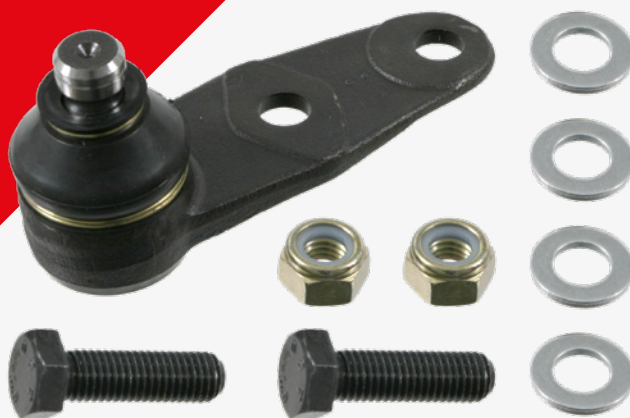
O kit de reparação 22410 contém a rótula, parafusos, porcas e anilhas. Com este conjunto não é necessária a substituição do triângulo de suspensão. Assim é possível efetuar uma reparação económica.

Os kits de rótula de suspensão 77 00 430 766 S1 (febi 22410) e 77 01 468 883 (febi 10640) parecem idênticos à primeira vista. Contudo, os diâmetros dos orifícios de fixação são diferentes! Os orifícios da rótula 77 00 430 766 S1 (febi 22410) têm um diâmetro de 12mm, enquanto que os da rótula 77 01 468 883 (febi 10640) têm um diâmetro de 10mm. Alguns meios de identificação de peças atribuem erradamente a rótula com furos de 10mm a estes veículos.

A rótula de suspensão pode ser substituída sem remover o triângulo! No entanto, o fabricante do veículo apenas disponibiliza a rótula juntamente com o triângulo de suspensão completo, apesar de, durante a montagem do veículo, a rótula ser aparafusado ao triângulo.
