febi 28885

Renault 1.4 16V (K4J) ve 1.6 16V (K4M)
Klimalı Modeller

Kanallı V Kayışı

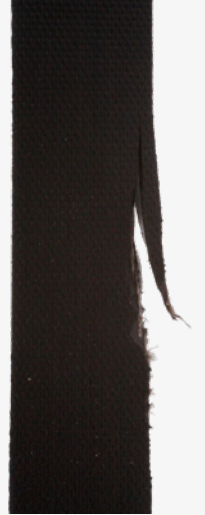
1

Kanallı V kayışının ses yapması, kolay yıpranması hatta yırtılabilmesi.

Orijinal tip V kayışı 6 kanala sahiptir. 6 kanal kullanmak, kayışın kenarlarında yıpranmaya ve kanalın yırtılmasına neden olabilir (resim 1'e bakınız). Bu hasarlar büyük motor arızaları meydana getirebilir.

Renault kayış üzerinde ayarlama yapmıştır. febi'nin tavsiyesi, febi 28885 (OE. no. 82 00 833 541) numaralı kayışın kullanılmasıdır. Kasnaklarda 6 kanal olmasına rağmen, bu yeni tip kayışta 5 adet kanal vardır. Bu sayede, kayışın erken yıpranmasının ve yırtılmasının önüne geçilmiştir. Ayrıca, bu yeni tip kayışta ses problemi ortadan kaldırılmış ve uzun ömürlü hale getirilmiştir.

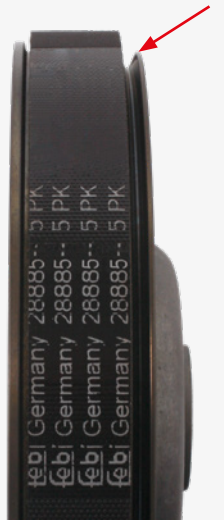
2

Kayış, kasnağın üzerine yerleştirilirken, iç taraftaki oluğun boş kalmasına dikkat edilmelidir (resim 2'ye bakınız).
