febi 30076 30080, 34700

Mercedes Benz различных моделей: 123, 124 (E-класс), 201 (C-класс), 460, 461, 463 (G-класс), 601, 602, 611 (T1) с двигателем M102

Корпус термостата

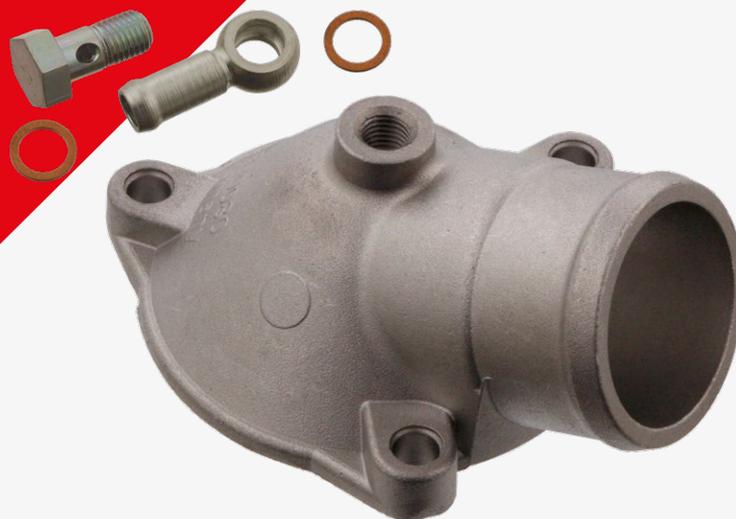
Утечка охлаждающей жидкости из пластикового корпуса термостата.

Постоянное воздействие тепловых циклов и вибраций при работающем двигателе может привести к деформации или разрушению корпуса.

Компанией febi разработан усовершенствованный алюминиевый корпус термостата с штуцером, банджо-болтом и двумя уплотнительными кольцами для полнофункционального ремонта (febi 34700).
