febi 32783, 37680

Vários modelos Peugeot, Citroën e DS

Disco de Travão Traseiro com rolamento de roda

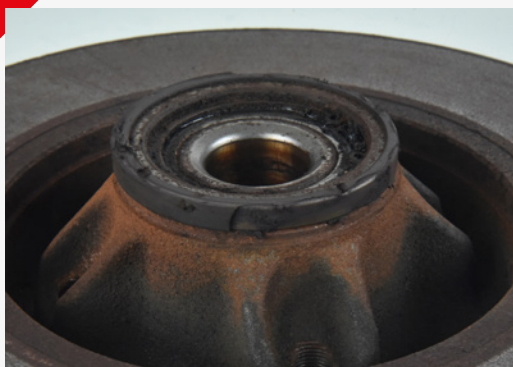
Isto pode levar ao contacto direto com o anel, causando danos no disco de travão novo (Fig.1). Posteriormente, também pode ocorrer um aumento da folga entre o sensor e o anel, resultando numa falha do sistema de anti-bloqueio do travão - registado na unidade de comando com um código de avaria, sinal pouco plausível.

Fig. 1 Anel de ABS danificado devido ao contacto com o sensor

Portanto, durante a instalação de um novo disco de travão, deve ser verificado se o sensor de velocidade está em contacto com o anel de ABS, ou se não está corretamente alinhado. Se estiverem incorretos, o disco de travão e o sensor de velocidade devem ser removidos. O local de instalação do sensor deve estar limpo e - se estiver danificado - deve ser reinstalado ou substituído. Com o novo disco de travão reinstalado e o sensor corretamente alinhado, deve ser visível um espaço de 1-2 mm entre o anel e o sensor (Fig.2).

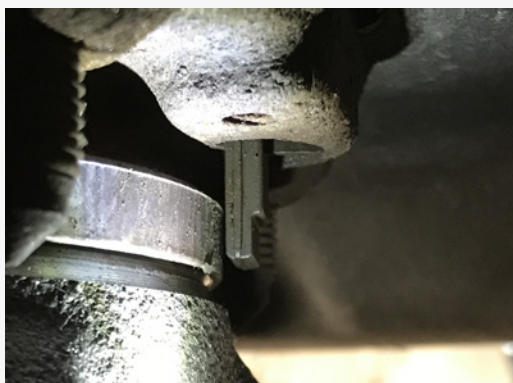
Fig. 2 Disco de travão e sensor corretamente instalados
