**febi 36626****38444, 38450, 38851**

Ford Transit, Tourneo

motore 2.2-litri TDCI

Puleggia albero motore

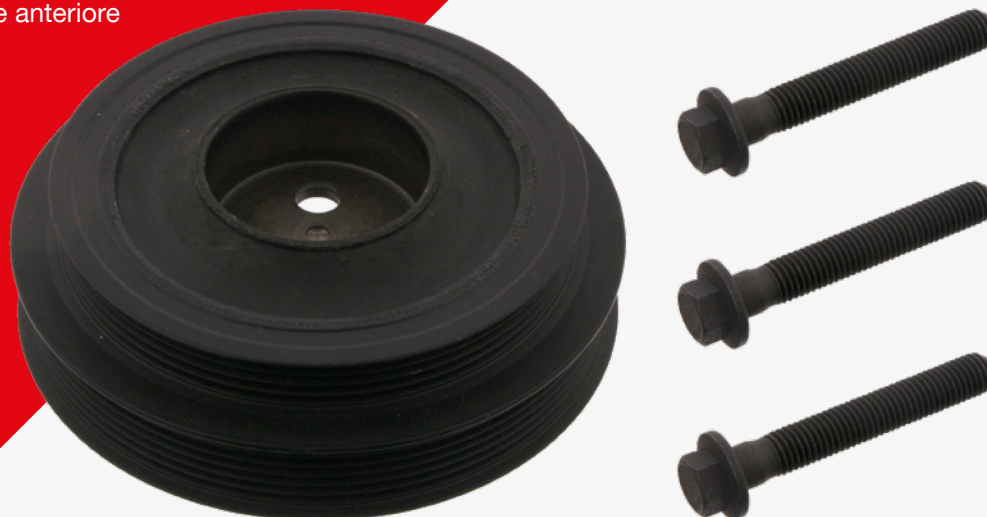
I problemi comuni includono: rumore e vibrazioni anomali dall'area della cinghia distribuzione; spia dell'alternatore accesa; cinghia del servosterzo danneggiata o staccata dalla puleggia.

Nel tempo, acqua e detriti penetrano nella puleggia dell'albero motore, causando un'usura prematura e il guasto della puleggia dell'albero motore e del sistema della cinghia di trasmissione ausiliaria.

Sostituire la puleggia dell'albero motore con febi 36626 che include tutti i bulloni necessari. Sostituire anche tutte le cinghie di trasmissione ausiliarie danneggiate o usurate.
