# febi 37681

## 37682, 48363, 48364

adattabile per :  
BMW X5 E53 2000 - 2006

## Montaggio per maniglia porta

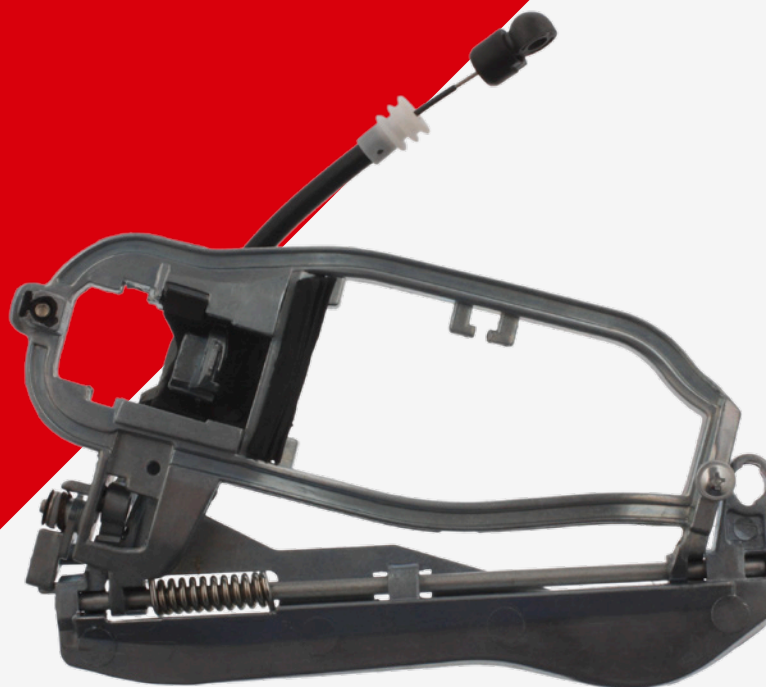
E' impossibile aprire la porta utilizzando la maniglia esterna.

Col tempo il cavo bowden si allunga o si rompe. Anche l'attuatore può usarsi o rompersi, e non è quindi più in grado di azionare la serratura della porta.

Sostituire il meccanismo difettoso che aziona il gruppo maniglia. Prima di procedere, scollegare la batteria del veicolo in modo da togliere elettricità al circuito airbag. Per avere accesso ai componenti della maniglia è necessario rimuovere il pannello interno della portiera: fare attenzione ai connettori e cablaggi collegati ai componenti sul pannello. Rimuovere quindi il modulo airbag, assicurandosi che venga riposto in un luogo sicuro fino al momento del rimontaggio.

Rimuovere con cautela la membrana del pannello e, se danneggiata, sostituirla. Rimuovere il cilindretto della maniglia esterna insieme alle viti di fissaggio e ai dadi. Rimuovere il componente difetto e sostituirlo con uno nuovo, ri assemblando poi tutto in ordine inverso. Dopo che tutti i componenti sono stati ri assemblati, ricollegare la batteria ed eseguire un reset su tutti i componenti per cui è richiesto, in base all'equipaggiamento del veicolo.
