febi 38023

Geschikt voor:
Mercedes-Benz met
5-traps automaat 722.6

Vergel. nr. 140 589 15 21

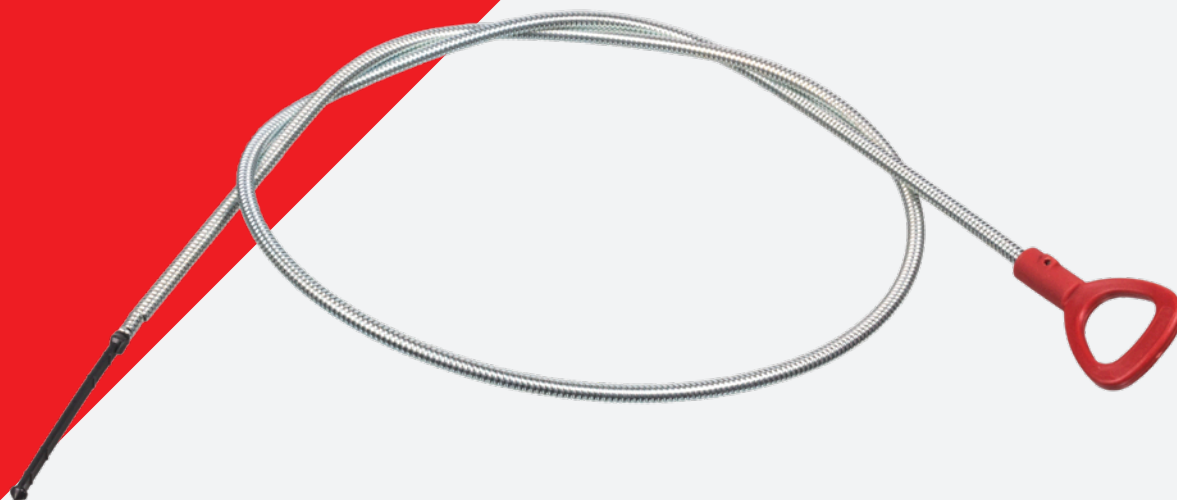
Het oliepeil controleren bij de 5-traps automatische versnellingsbak (722.6) van Mercedes-Benz? Geen probleem! febi heeft de oplossing!
Een oliepeilstok voor automatische versnellingsbakken.

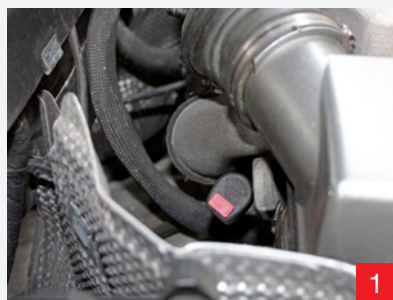
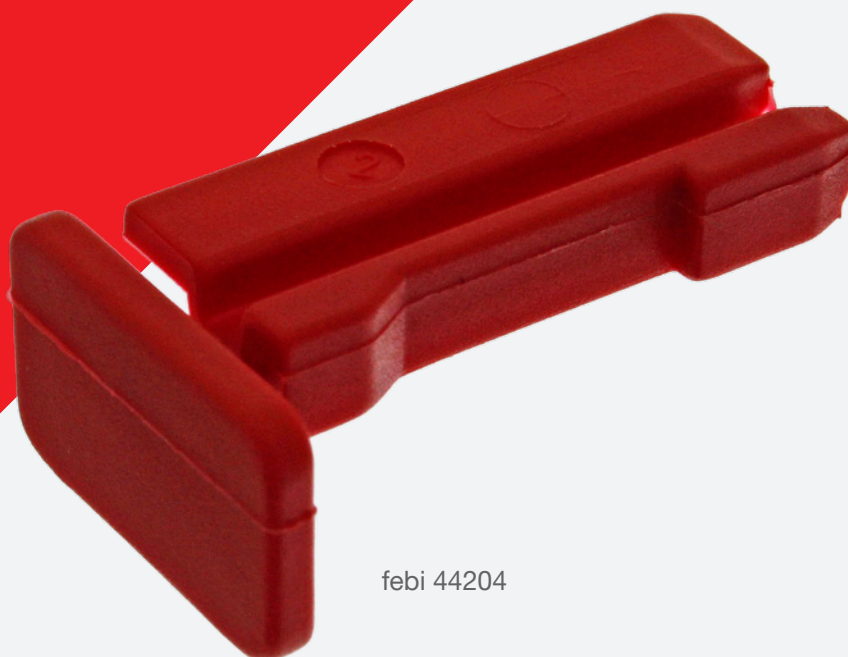
De vulbuis bevindt zich in de motorruimte (afbeelding 1). De afsluitkap van de vulbuis is beschermd met een beveiliging tegen accidenteel openen. Bij de meting moet de plaat van de borgpen met gepast gereedschap worden afgebroken (afbeelding 2). Verwijder de borgpen en de afsluitkap (afbeelding 3).

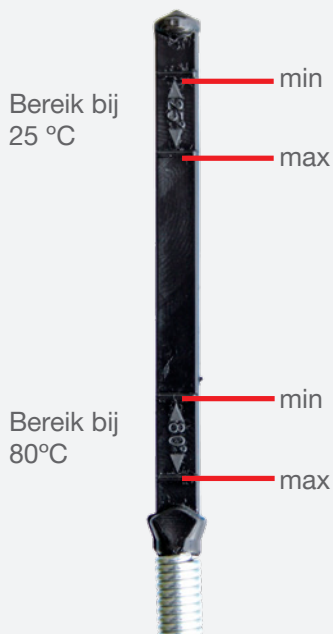
Bij de controle van het oliepeil moet de oliepeilstok tot de aanslag in de vulbuis worden gebracht. Aangezien deze versnellingsbak in verschillende modellen wordt geplaatst, is de vulbuis in verschillende lengtes verkrijgbaar. Wanneer de oliepeilstok de bodem van de versnellingsbak heeft bereikt, is het mogelijk dat een deel van de stok uit de buis blijft steken (afbeelding 4).

Verwijder na de meting van het oliepeil onmiddellijk de oliepeilstok!
De afsluitkap kan opnieuw met een borgpen (febi 44204) worden bevestigd.
