## Tijdige en efficiënte reparatieoplossing voor Mercedes Benz Sprinter, Vito, Viano en VW Crafter, LT!

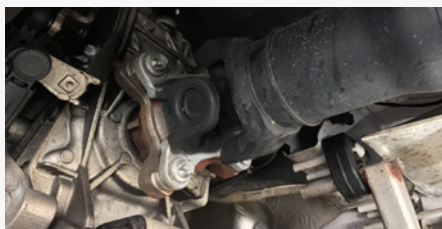
In de online-onderdelenzoekmachines worden aan een voertuigtype vaak meerdere kruiskoppelingen toegewezen. We raden aan om, alvorens te bestellen, de oude kruiskoppeling te vergelijken met onze vastgestelde maten. Meet daartoe de lengte van de kruiskoppeling met lichtjes aangedrukte lagers (a) en de buitendiameter van een van de vier lagers (b).

### U vervangt alleen de kruiskoppeling!
