Mercedes Benz Sprinter, Vito,  
Viano i VW Crafter, LT

## Efikasno rešenje za Mercedes Benz Spriner, Vito, Viano i VW Crafter, LT!

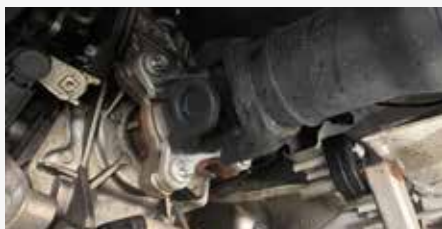
febi	a, mm	b, mm
14512	74,5	24
38414	88	31
38415	75	27
38416	88	24
38417	88	27

Često se u online katalozima može naći više "krstova kardana" za traženo vozilo. Pre naručivanja delova mi preporučujemo proveru dimenzija starog/neispravnog "krsta kardana". Da biste to uradili, molimo Vas da izmerite dužinu "krsta kardana" sa blago pritisnutim ležajevima (a) i takođe spoljni prečnik jedne od četiri kape (b).

### Zamenite samo krst kardana
