## Giunti di supporto guida MEYLE-ORIGINAL: tutti i pezzi sempre a portata di mano, usura ridotta al minimo.

adatto per i modelli Peugeot 407, 508 | Citroën C5, C6

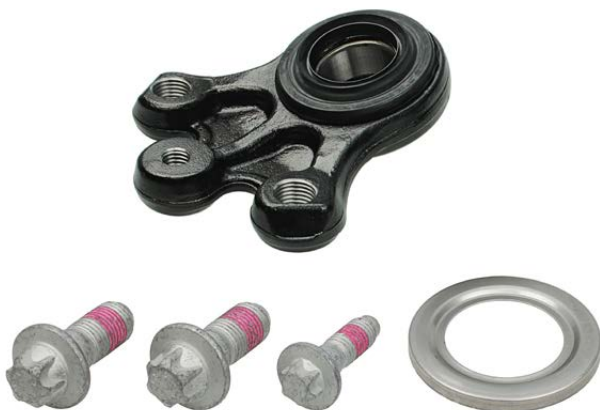
n° MEYLE: 11-16 010 0018/S  
Codice breve MCX0428

- 11-16 010 0018/S, Codice breve MCX0428 [kit senza articolazione portante di guida]
- 11-16 010 0019, Codice breve MCX0189 [kit con articolazione portante di guida]
