SWAG 10 92 1174

Passend für:
Verschiedene Mercedes-Benz-Modelle

Gummimetalllager für Radlagergehäuse

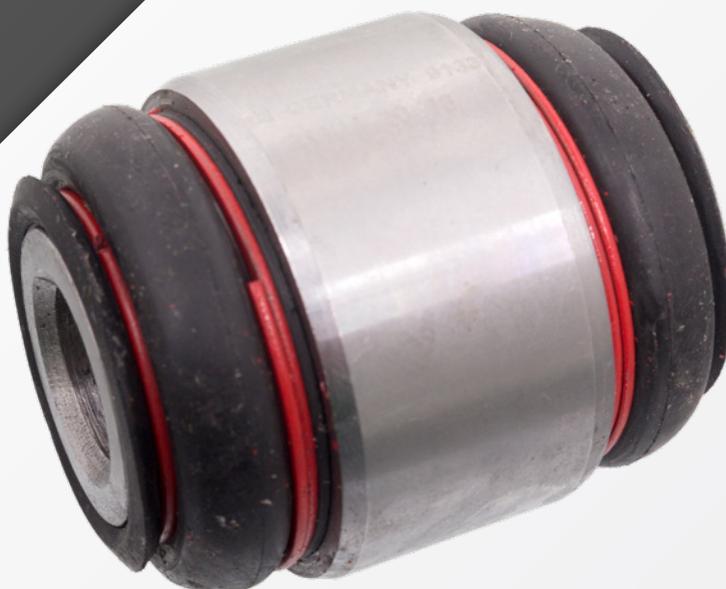
Im Bereich der Hinterachse können während der Fahrt Klopf- oder Knarrgeräusche auftreten.

Die ursprüngliche Konstruktion dieses Lagers ist sehr verschleißanfällig. Dies ist auf eine unzureichende innere Schmierung zurückzuführen. Der Verschleiß wird zusätzlich bei Fahrten unter schlechten Straßen- und Witterungsbedingungen erhöht.

SWAG 10 92 1174 wurde verbessert. Das geänderte Lager hat statt eines einzigen mehrere Kanäle im Inneren. Das sorgt für eine dauerhafte Schmierung, wodurch sich die Lebensdauer des Lagers verlängert.
